KAYSERİ-YUVALI KÖYÜ TÜRK DÖNEMİ MİMARLIK ESERLERİ**THE ARCHITECTURAL WORKS BUILT IN THE COURSE OF
TURKISH PERIOD IN THE VILLAGE YUVALI OF KAYSERİ***Sultan Murat TOPÇU****Özet:**

Anahtar Kelimeler: Kayseri, Yuvalı Köyü, Cuma Mescidi, Namazgâh.

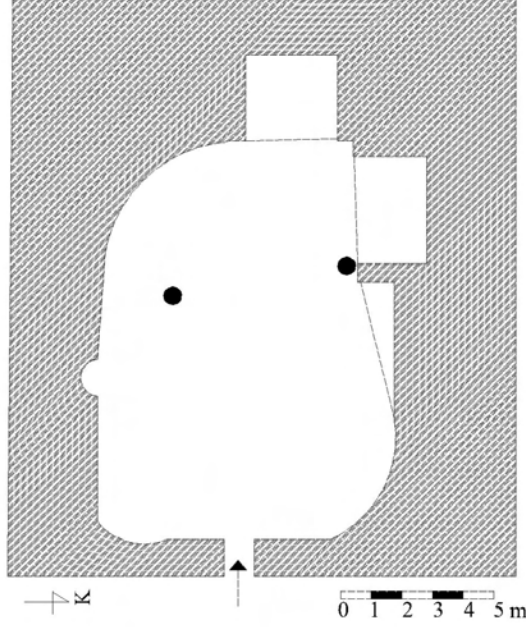
Plan 1: Cuma Mescidi/Azine Mescidi

Cami kayaya oyularak yapılan bir harim kısmından oluşmaktadır (Foto 2). Harim doğu batı doğrultuda uzanmakta olup, batı tarafta yer alan iki oyma ayak tarafından mihraba paralel üç sahına bölünmüştür (Plan 1). Harim düzgün bir plan arz etmemektedir. Kuzeydoğuya kaydırılmış düz lentolu bir kapıdan girilen harim kısmının güneyinde mihrap nişi yer almaktadır (Foto 3). Mihrap nişi günümüzde kaçak kazı yapanlar tarafından tahrip edilmiş bir vaziyettedir. Harimin batısında ve kuzeyinde harim zemininden yükseltilmiş mekanlar yer almaktadır. Özellikle batıdaki mekan bir eyvan niteliği taşımaktadır. Kuzeyde yer alan mekanlar düzgün bir plan arz etmemektedir.

Caminin harim zemini define avcıları tarafından defalarca kazılmış ve çok büyük tahribata uğratılmıştır. Üst örtünün doğu kısmı çökmüş bir vaziyettedir.

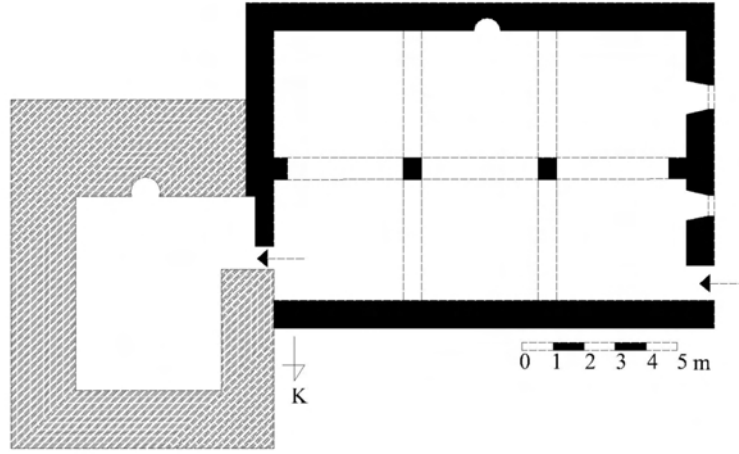
Plan 2: Yuvalı Köyü Camisi

Kaya oyma caminin hemen batısına bitişik olarak inşa edilmiş olan Yuvalı Köyü Camisi doğu batı doğrultuda uzanan bir plana sahiptir (Plan 2). Cami üzerinde inşa yada onarım kitabeleri yer almamaktadır. Camide inşa malzemesi olarak köşelerde düzgün kesme taş kullanılmışken beden duvarlarında düzgün olmayan kesme taşlara yer verilmiştir.

Caminin harim kısmına batı cephesinin kuzeyine kaydırılmış olan düz lentolu kapıdan girilmektedir (Foto 6). Harim doğu batı doğrultuda 13,31X 8,69 m. ölçülerinde mihraba paralel iki sahindan oluşmaktadır. Sahınlar birbirinden iki yığma ayakla ayrılmaktadır. Harimin üzeri doğu batı doğrultuda uzanan beşik tonozlarla kapatılmıştır.

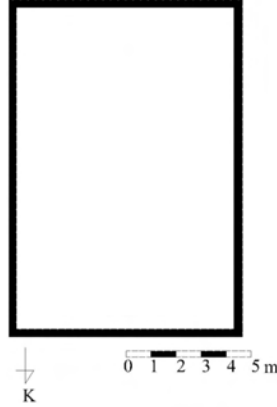
Plan 3: Yuvalı Köyü Namazgâhı

Namazgâh 12,85X8,73 m. ölçülerinde kuzey-güney yönde dikdörtgen bir plana sahiptir (Plan 3). Günümüzde namazgâhın öğeleri olan mihrap ve minber kısımları tamamen yok olmuş vaziyettedir. Günümüze sadece namazgâhın sınırlarını belirleyen alan ulaşabilmiştir.

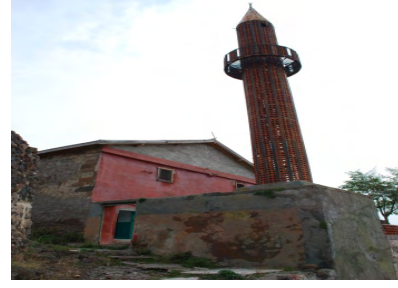
Foto 4: Yuvalı Köyü Camisi

Cami köyün merkezinde yer almakta olup iki mekandan oluşmaktadır (Foto 4). Birinci mekan kayaya oyma şeklinde yapılmış olup, kuzey-güney doğrultuda dikdörtgen bir plana sahiptir (Foto 5). Güneyde yer alan mihrap nişi oldukça sade bir tarzda ele alınmıştır. Bu kısmın ilk olarak inşa edilen cami olduğu tarafımızca düşünülmektedir.

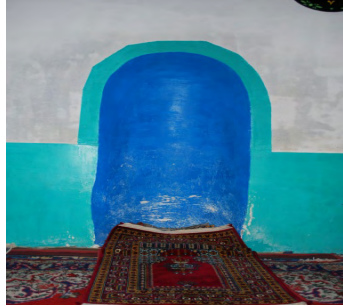
Foto 7: Yuvalı Köyü Camisi Mihrabı

Harim batı cephesi üzerine açılan altta iki adet şevli, üstte bir adet dikdörtgen formlu pencere ile aydınlatılmaktadır. Caminin mihrabı güney cephenin tam ortasında yer almaktadır. Mihrap oldukça sade bir şekilde ele alınmıştır (Foto 7). Caminin minberi orijinal değildir.

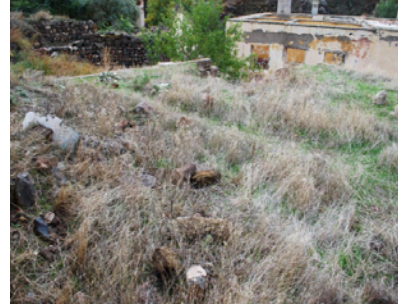
Foto 8: Yuvalı Köyü Namazgâhı

Yuvalı Köyü namazgâhı aslı unsurlarını kaybetmiş bir vaziyettir. Günümüze sadece namazgâhın alanını belirleyen sınırlar gelebilmiştir.
