**KEBAN BARAJINDAN SU KAÇAKLARI VE
SUNDUĞU DOĞAL POTANSİYEL**
(Water Leakage In Keban Dam and Its Natural Potantial)

*M. Ali ÖZDEMİR**
*Nusret ÖZGEN***

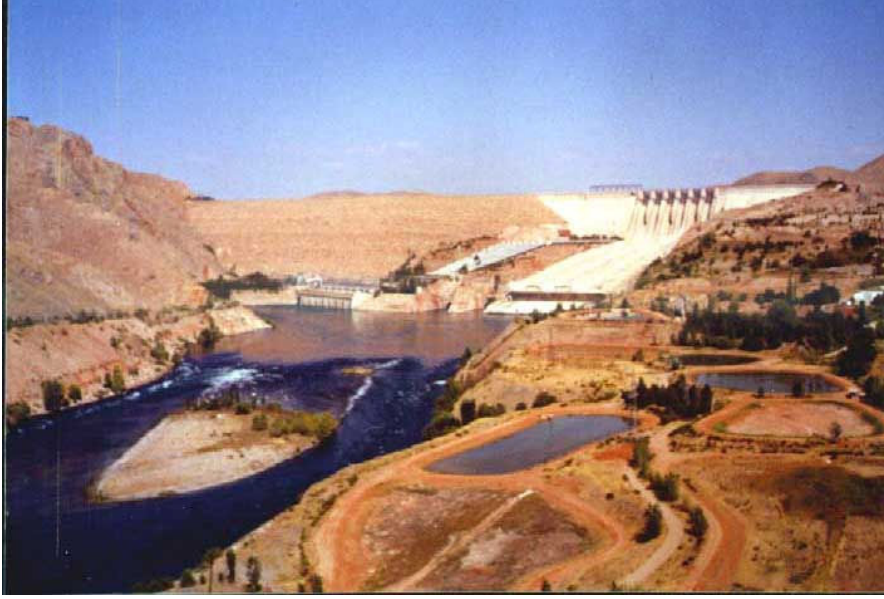
Foto 1. Nallıziyaret tepe eteğinden Keban barajının görünüşü. Ön planda, Fırat'ın baraj önündeki bölümü ve sol sahilde yapıldığı yıl itibariyle Balkan ve Orta Doğu ülkelerinin en büyük balık yetiştirme havuzları görülmektedir. Ne var ki, bu havuzlardan beklenen fayda sağlanamamıştır.

Keban barajı, Atatürk ve Karakaya'dan sonra Türkiye'nin üçüncü büyük barajı olup, kaya dolgu ve beton ağırlık tipinde inşa edilmiştir (Foto 1 ve 2). Gövde yüksekliği 210 m., göl derinliği ise maksimum 160 m.'dir. Elektrik enerjisi üretmek amacıyla 1974 yılında yapılmıştır. Maksimum seviye 845, minimum işletme kotu 813 m., normal göl hacmi 31, ölü göl hacmi 14, faydalı su miktarı 16.9 milyar m³'tür. Baraj çıkışında Fırat nehrinin yatağı 692 m.'dir. Yıllık ortalama üretim ilk dört ünite için 4.8 milyar kwh, biri yedek olmak üzere diğer üç ünite ile toplam 6.484823529, yaklaşık 6.5 milyar kwh'tır. Göl havzası 64 100 km², maksimum göl alanı 681 km²'dir. 8 ünitesiyle 1330 mw kurulu güce sahiptir (Özgen, 2000).

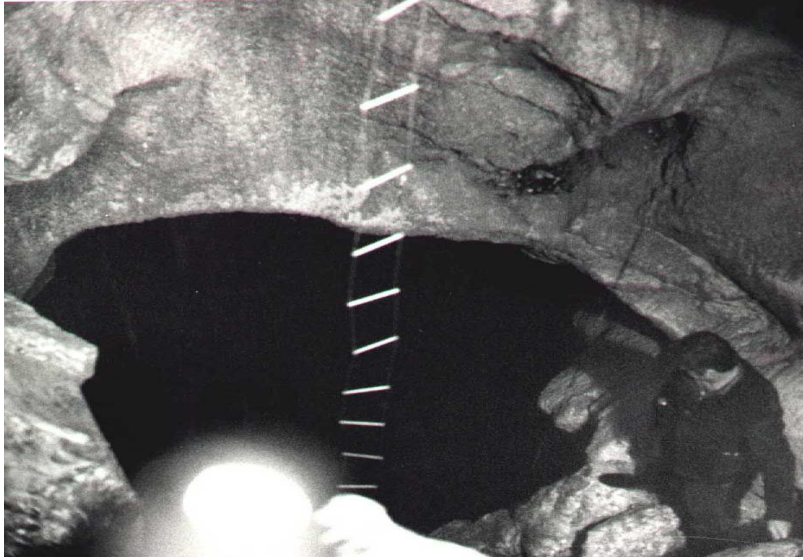
Foto 3. Baraj alanında bulunan Petek mağarası ve tabanındaki mağara gölü, paleokarstlaşma ile oluşmuştur (Foto: N.Özgen).

Keban baraj gölünde beklenen ve korkulan su kaçakları baraj gölü kıyısında mağaralarda ve paleokarstik döneme ait su yolları boyunca gerçekleşmiş, bunlarla ilişkili yeni kaynaklar ortaya çıkmıştır. Su kaçakları göl yüzeyinde konik vorteksler halinde gözlenmiştir (Foto 3). Baraj gölünde

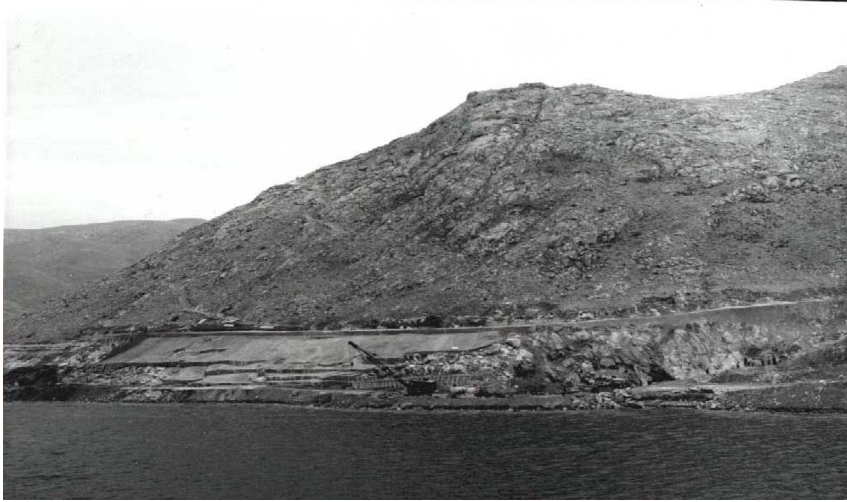
Foto 5. Keban barajı sol sahilinde su kaçaklarını önlemek amacıyla yapılmış çalışmalar. Burada bulunan Petek mağarası ağız kısmı hafriyatla doldurulmuş ve yamaç beton dökülerek kaplanmıştır. Bu durum Keban barajının maliyetinin çok artmasına neden olmuştur.

Sol sahilde ve beton barajdan başlayarak 450 m. menbaya doğru 825 ile 845 m. kotları arasında, **Petek mağarasına** yakın sol sahil yamacı 17.000 m³'lük betonla kaplanmıştır (Foto 5). Bu sırada mağara içine yaklaşık 2.000.000 m³'lük kum, çakıl ve kırma taş doldurulmuş, mağaranın üstündeki 48 m. kalınlığındaki kalkerler üzerine yaklaşık 200.000 m³ çimento şerbeti enjeksiyonu yapılmıştır. Mağara girişi doldurulduktan sonra ağızı 3 cm. kalınlığında saçla kapatılmıştır. Bu çalışma sonucunda Zeryan deresindeki kaçaklar tamamen kurumuş, Keban deresindeki kaçaklar 26 m³/sn. den ortalama 7 m³/sn'ye düşmüştür (Özgen, 2000).

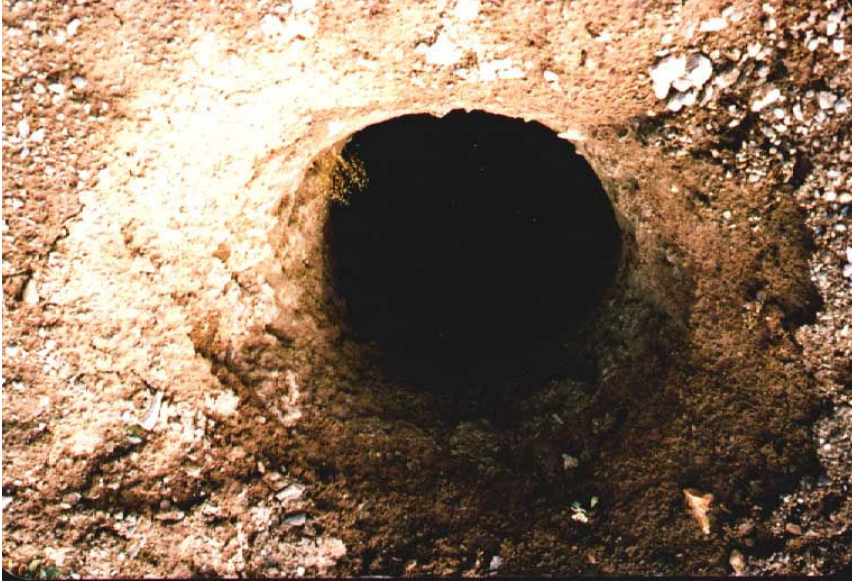
Foto 6. Keban Baraj gölü 832.5 m kotunda iken oluşan 80 cm. çapındaki su kaçağı boşluğu görülmektedir (Foto: N.Özgen).

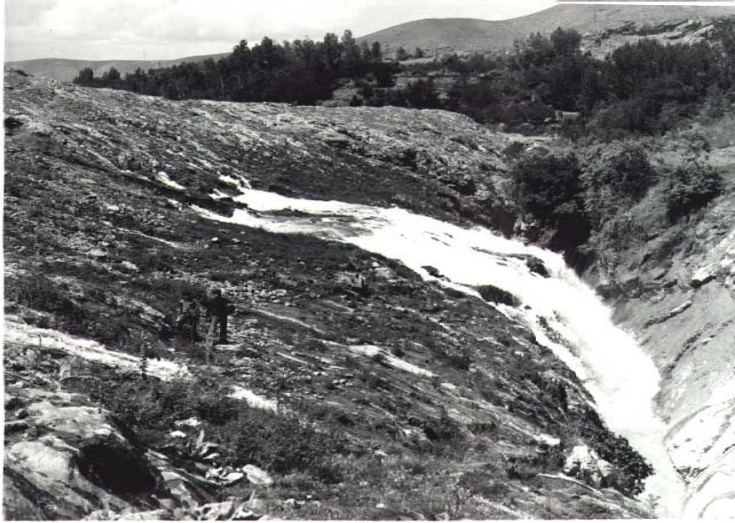
Foto 7. İlk olarak 1976 yılında Keban baraj gölünden kaçan suların çıktığı Keban deresi sol sahil kaynakları. Dik yamaçta aynı kotlarda bir kuşak buyunca çıkmıştır. O zaman yamaçta sadece step türleri mevcuttur.

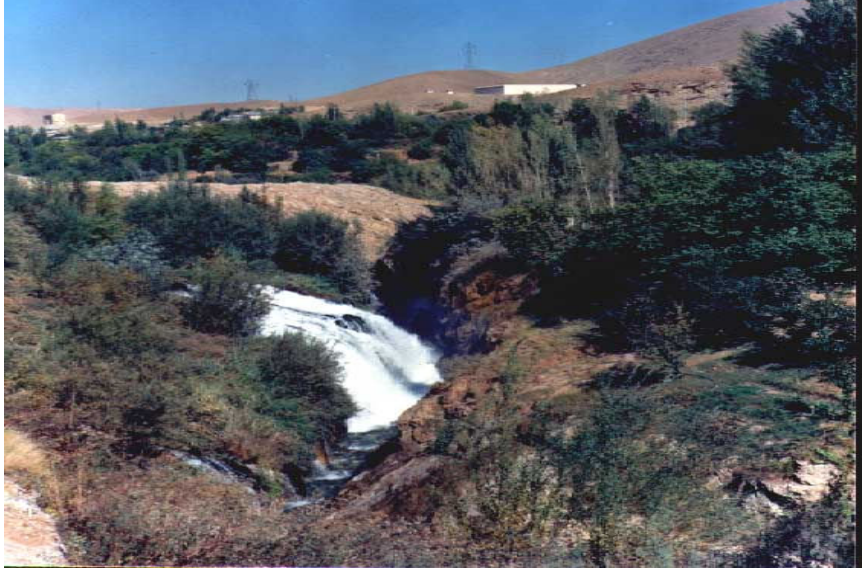
Foto 8. Su kaçaklarının çıktığı alanın yirmi yıl sora, 1996 yılındaki görünümü. Yamaç böğürtlen, sazlar ve nemicil bitkilerle kaplanmıştır. Bu yıllarda bu kaynakların değerdendirilmesi düşünölmüş, 2000 yılında alabalık yetiştirme havuzları ve şelaleye giden yol yapılmaya başlanmıř ve aynı yıl tamamlanmıştır.

Keban deresi sol sahilinde, mermer ve şist kontağının üzerinde meydana gelen kaçak sahası önceleri çıplak ve kayalık iken, zamanla söğüt, böğürtlen, sazlar ve su bitkileri ile kaplanmıştır. Gür şelale (çağlayan) oluşturan bu suların üzerinde alabalık üretim tesisleri kurulmuştur. Ayrıca vadi haşin topografyası, barajdaki su kaçaklarının oluşturduğu şelalesi ile mikroklimanın sunduğu ekolojik ortam görülmeğe değer özelliktedir (Foto 10). Karstik bir alana yapılan bir baraj gölünden yeraltı su yoluyla giden su kaçaklarının oluşturduğu bu şelale sayfiye yeri olarak düzenlemeye ve balık üretimi amaçlı kullanıma daha uygundur. Nitekim özel sektör tarafından bu dik yamaçta yamaç düzenlemesi yapılmış, 15 m sekisi üzerine balıkçı lokantası ve alabalık üretim havuzları inşa edilmiştir. Ayrıca şelaleye giden yol yapılarak ulaşım da sağlanmıştır. Bu alan piknik alanı şeklinde de düzenlenebilir ve dinlenme tesisleri kurularak ziyaretçilerin istifadesine sunulabilir.

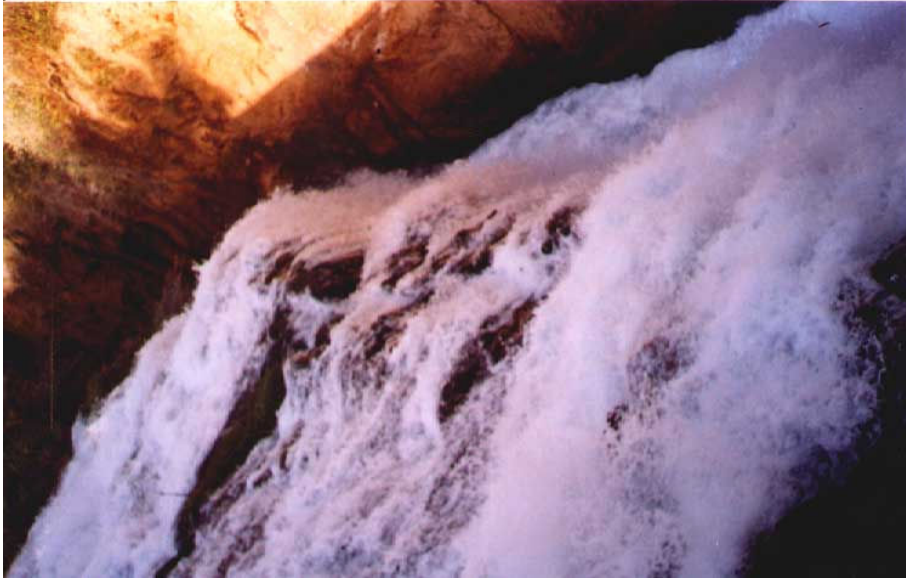
Foto 10. Baraj gölünden kaçan suların oluşturduğu 15 m yüksekliğindeki Keban şelalesi.

Kaynak, kanyon şeklindeki vadide 13 m. yüksekliğinde, harika görünüşlü şelale oluşturarak gürültü ile akmaktadır. Doğal görünümündeki güzellik nedeniyle Keban şelalesi Elazığ ve yakın çevreden gelenler için farklı, görülmesi gereken bir ortam ve manzara oluşturmaktadır. Ayrıca bu bilgilerin turistlere ve teknik gezi amacıyla gelen ziyaretçilere sunulması veya bilgi verilmesi hem ziyaretçi sayısını arttıracak hem de yeni ziyaretçilerin gelmesine katkıda bulunacaktır.

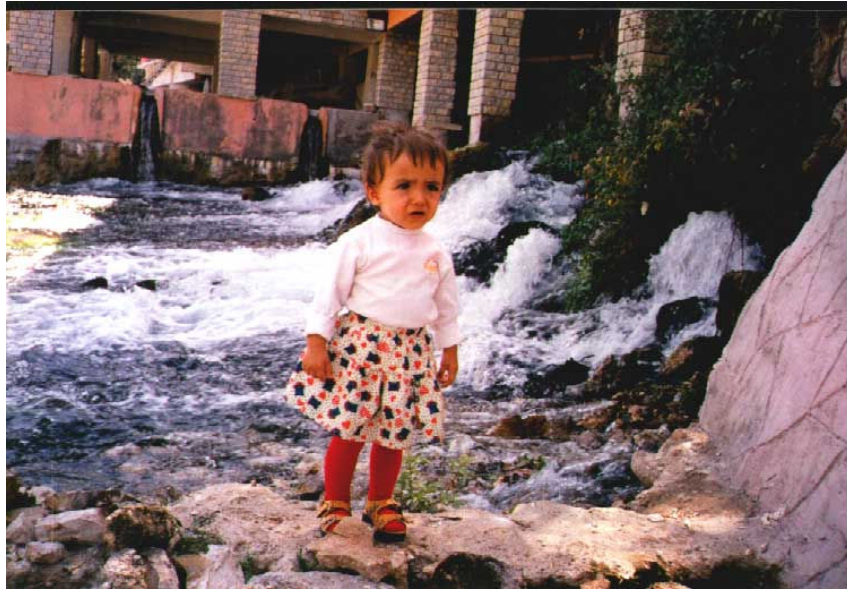
Foto 11. Keban deresi sol sahilinde Keban baraj gölünden kaçan suların bileşik kaplarda olduğu gibi paleokarstik memeler içindeki eski yer altı mecralarını izleyerek büyük bir kaynak halinde çıkışı.

Keban baraj gölü kaçak suları, bileşik kaplarda olduğu gibi, paleokarstik yer altı su yollarını izleyerek 1750 m. yatay mesafeden sonra baraj güneyindeki Keban deresinin sol yamacında, ortalama debisi 7 m³/sn. olan gür bir kaynak halinde çıkmış ve kanyon şeklindeki vadide, 13 m. yüksekliğinde, harika görünüşlü çağlayan (şelale) oluşturmuştur. Bu kaynaktan sağlanan sular ile alabalık üretimi yapılmaktadır.

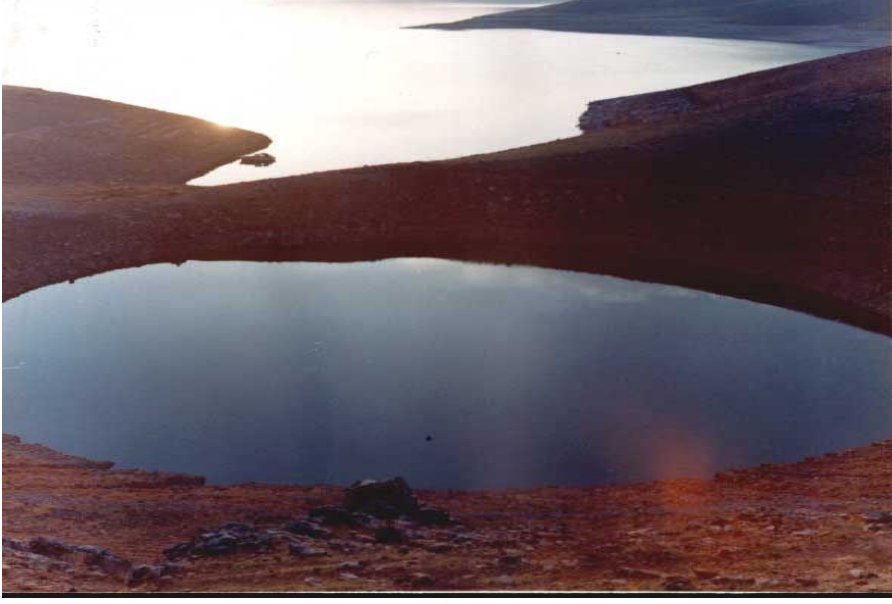
Foto 12. Karin karstik çukuru ve geride Keban baraj gölü görülmektedir.

Keban Baraj gölüne bağlı bir diğer güzel oluşum Karin obruk gölüdür (Foto 11). Karasu üzerinde Ağın ilçesi Dürümlü köyü karşısında büyük adanın 1 km. kuzey batısındadır. 200 m. çapında 50 m. derinliğinde,

kalkerler içinde oluşmuş daire şeklindedir. Baraj gölünün yapılması ile gölden bu doline su sızmış, böylece baraj settine bağlı obruk meydana gelmiştir. Baraj gölü seviyesi yükseldikçe dolin içindeki gölün seviyesi yükselmekte, alçaldıkça düşmektedir. Baraj gölünün maksimum seviyeye ulaştığı 1976 yılında göl suları doğrudan bu çukurluğu doldurmuştur.
