MERSİN'DE XIV. YÜZYILDAN BİLİNMEYEN İKİ YAPI: CAMİLİ (GÖKÇELİ) KÖYÜ MERKEZ CAMİSİ VE TÜRBE Sİ*

UNKNOWN TWO BUILDINGS OF THE XIVTH CENTURY IN MERSİN: CAMİLİ (GÖKÇELİ) VILLAGE CENTRAL MOSQUE AND TOMB

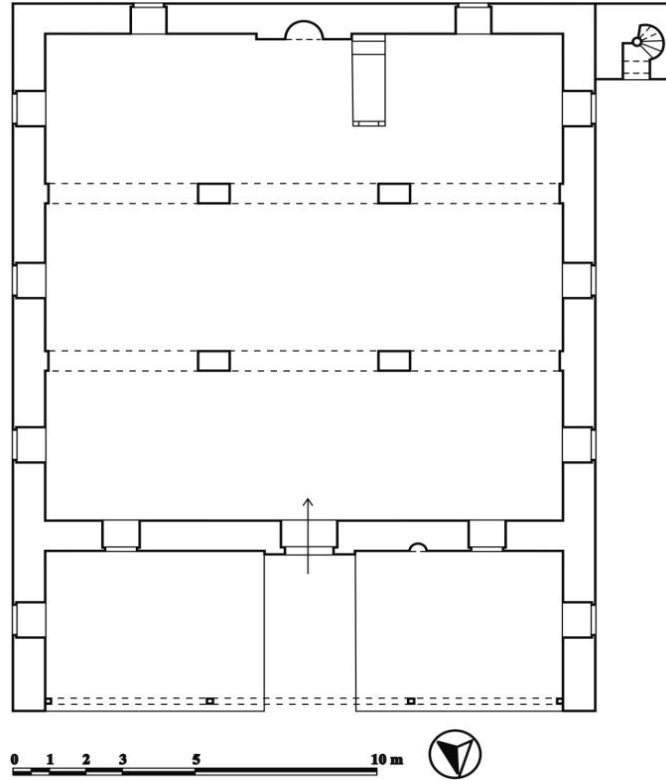
Şekil 1- Camili (Gökçeli) Köyü Merkez Camisi, plan.

Cami ve türbe, köy merkezinde yer almaktadır. Caminin güneyinde bulunan Camili Köyü Mezarlığı'nın içinde, girişte yer alan türbe oldukça bakımsız durumdadır. Kare planlı cami, mihraba paralel üç sahnalıdır ve üstü düz ahşap bir tavanla örtülüdür. Kuzeyinde, üstü düz ahşap tavanla örtülü bir son cemaat yeri, güneybatısında ise 1978 yılında camiye eklenen bir minaresi bulunmaktadır (Şekil 1)³. Düzgün kesme taşlarla inşa edilmiş olan caminin dış kaplamaları, onarımlar sırasında⁴, yerden yaklaşık olarak pencerelerin alt hizasına kadar, yer yer de pencerelerin çevresinde neredeyse tamamen değiştirilmiştir (Fotoğraf 1, 2, 3). Bu onarımlara rağmen yapı oldukça kötü durumdadır.

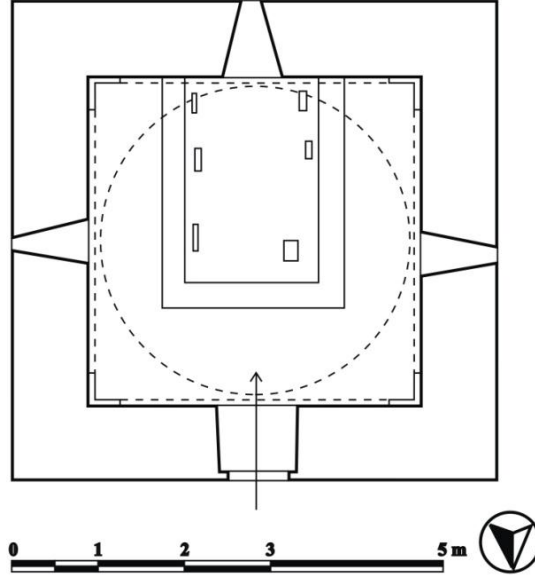
Şekil 2- Camili (Gökçeli) Köyü Türbesi, plan.

Camili Köyü Mezarlığı'nın içinde yer alan kare planlı üstü bir kubbeyle örtülü türbe, düzgün kesme taşlarla inşa edilmiştir¹⁰ (Şekil 2). Düz bir saçakla son bulan gövdenin üstünde, sekizgen prizma şekilli yalancı bir kasnak bulunmaktadır. Kubbe dıştan betonla kaplanarak aynı zamanda kasnağa saçak oluşturacak şekilde dışa taşırılmıştır. Kubbenin dıştan betonla kaplanma işlemi 1982 yılı onarımına aittir¹¹. Duvarlar üzerinde yer yer çatlaklar oluşmuştur. Güney, doğu ve batı duvarları üzerinde mazgal şekilli birer pencere vardır (Fotoğraf 12).

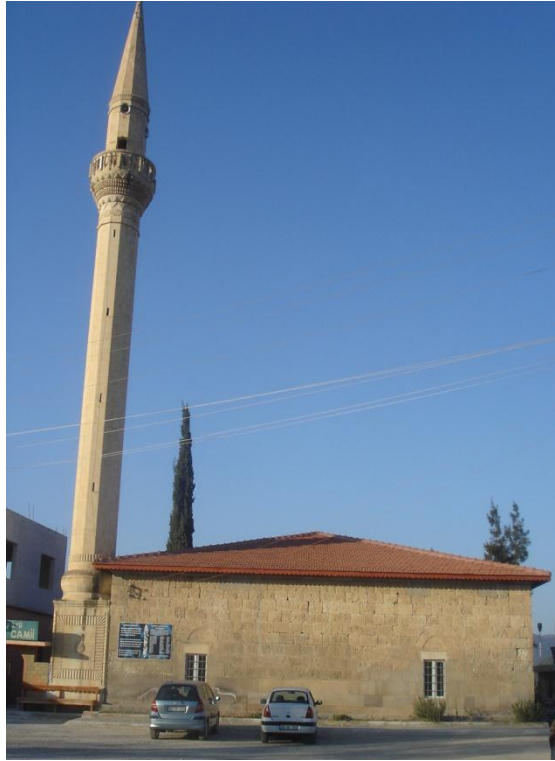
Fotoğraf 1- Camili (Gökçeli) Köyü Merkez Camisi, güney cephesi.

Harim ve son cemaat yeri, dört yöne eğimli, üstü kiremit kaplı bir kırma çatıyla örtülüdür (Fotoğraf 1). Yapının beden duvarlarını bir sıra düz saçak dolanmaktadır. Yapının tüm dış cephelerinde heyelan nedeniyle olduğu söylenen çatlaklar vardır⁵ ve bu çatlaklar iç duvarlarda izlenebildiği gibi son cemaat yerinin doğu duvarı önünden başlayarak kuzeye doğru yer döşemesinde de devam etmektedir. Güney ve kuzey cepheleri üzerinde ikişer, doğu ve batı cepheleri üzerinde ise dörder pencere yer almaktadır. Dikdörtgen şekilli pencerelerin sivri kemerli birer alınlıkları vardır (Fotoğraf 2, 3). Doğru ve batı duvarları kuzeyde uzatılarak son cemaat yerinin yan duvarları oluşturulmuştur. Son cemaat yerinin yan duvarları ortasına denk gelen pencere alınlıklarının kilit taşı üzerinde oldukça aşınmış durumda birer gülbezek dikkati çekmektedir (Fotoğraf 4).

Caminin güneybatı köşesine eklenen düzgün kesme taşlarla inşa edilmiş minarenin kare planlı kürsüsü XX. yüzyıl Mersin minarelerinde görülen tipik form ve süslemeye sahiptir. Dikdörtgen şekilli giriş açıklığı, kürsünün kuzey duvarı üzerine yerleştirilmiştir. Kürsünün köşeleri, gövdesinde spiral silmelerin yer aldığı silindirik bir şekilde, batı ve güney duvarı ise birer gülbezekle süslenmiştir. Güney duvarı üzerindeki gülbezek geniş dilimli bir çerçeveye kuşatılmıştır. Gülbezeğin üst kısmında 1978 yılı yazmaktadır (Fotoğraf 5). Silindirik pabuç kısmı üzerinde yükselen minare gövdesi ve petek kısmı çokgen planlıdır (Fotoğraf 1). Mukarnaslı şerefe altında gülbezeklerle süslü bir bilezik vardır.

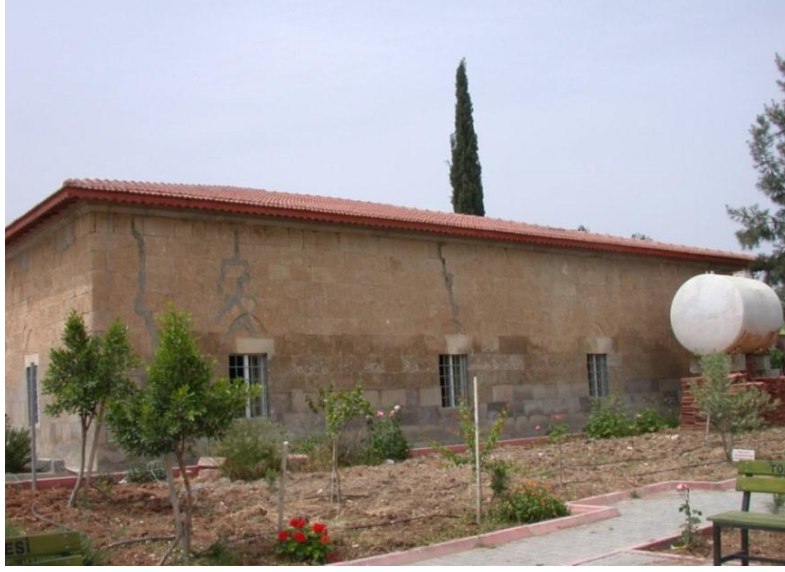
Fotoğraf 2- Camili (Gökçeli) Köyü Merkez Camisi, doğu cephesi.

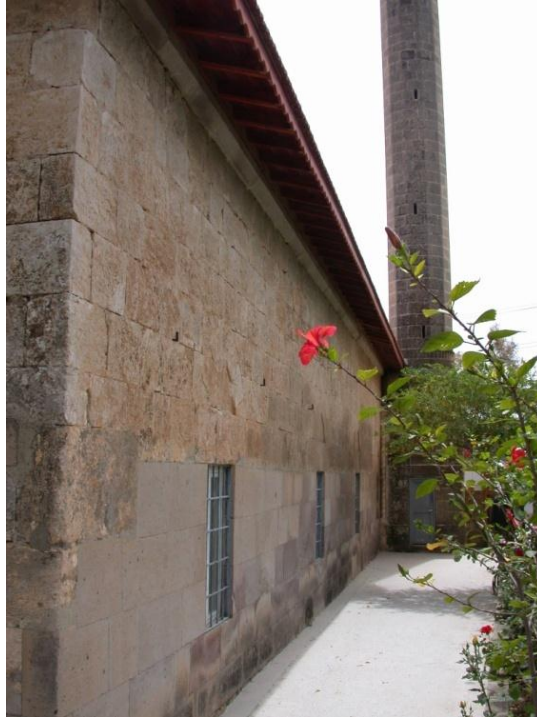
Fotoğraf 3- Camili (Gökçeli) Köyü Merkez Camisi, batı cephesi.

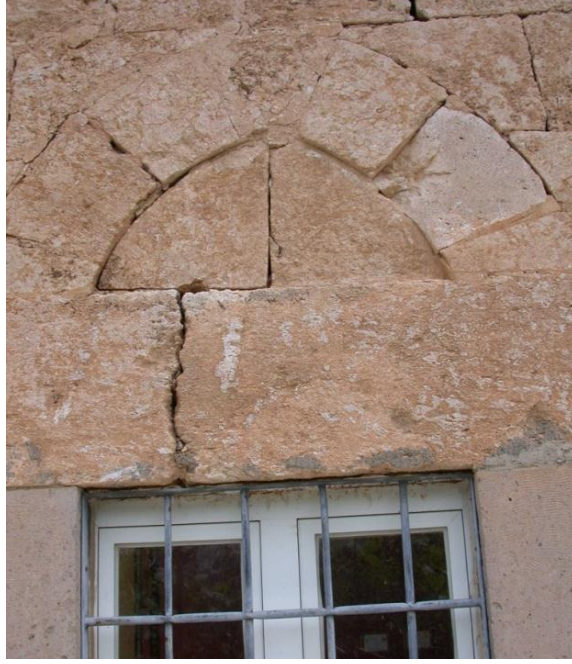
Fotoğraf 4- Camili (Gökçeli) Köyü Merkez Camisi, son cemaat yerinin batı cephesi üstündeki pencere alınlığı.

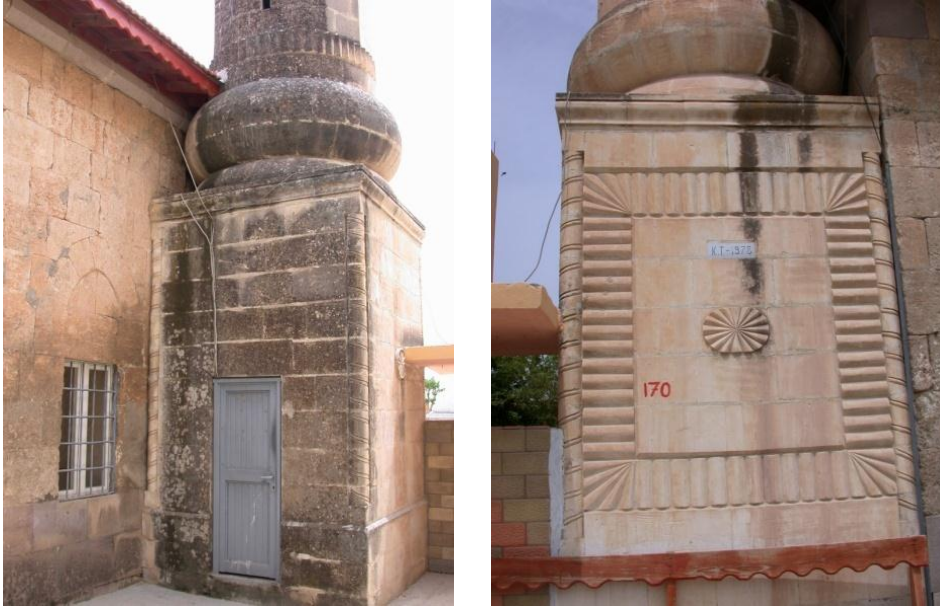
Fotoğraf 5- Camili (Gökçeli) Köyü Merkez Camisi, sonradan eklenen minarenin girişi ve kürsüsü.

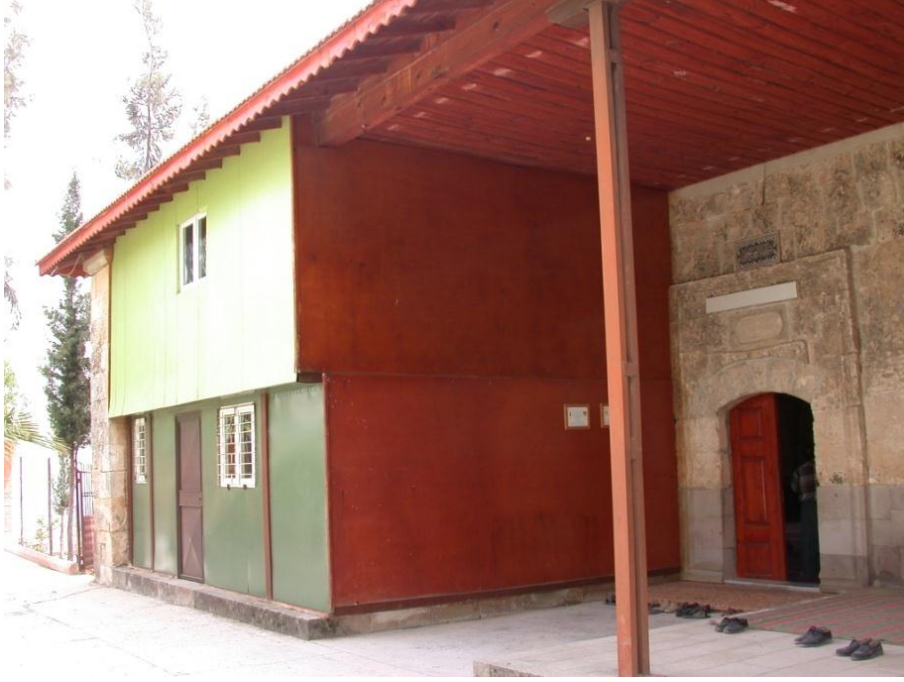
Fotoğraf 6- Camili (Gökçeli) Köyü Merkez Camisi, son cemaat yerinin doğu kesimi.

Son cemaat yerinin doğu kesimi cami görevlilerinin kullanımı için sonradan kapatılmıştır (Fotoğraf 6). Son cemaat yeri, dört demir ayak üzerine oturan düz ahşap bir tavanla örtülüdür. 1982 yılındaki onarım sırasında, ahşap ayakların yerine demir ayaklar yapılmıştır⁶. Kuzey cephesinin batı kesiminde, yarım daire kesitli bir dış mihrap vardır (Fotoğraf 7), doğu kesimindeki dış mihrap⁷ ise bu kesime sonradan yapılan oda nedeniyle görülememektedir. Kuzey cephe ortasında yer alan zıvanalı geçmeye sahip basık kemerli giriş açıklığı cepheden hafifçe dışa taşkın dikdörtgen şekilli bir çerçeve içine alınmıştır (Fotoğraf 7). Kemerin kilit taşı üstünde, büyük kısmı aşınmış durumda kabartma bir gülbezek ile hemen üst kısmında üç adet silik durumda stilize palmeti anımsatan motifler bulunmaktadır (Fotoğraf 8). Basık kemerin üst kısmında kitabe levhası yer almaktadır. Uçları sivri şekilde sonlanan elips formlu bir kartuş içinde oldukça aşınmış durumda üç satırlık yazıt; kartuşun dış köşelerinde sol üstte, içinde dört küçük karenin yer aldığı kare şekilli geometrik bir motif, sol altta çarkifelek motifi, sağ üst ve altta yüzeyleri farklı süslenmiş birer gülbezek vardır (Fotoğraf 9).

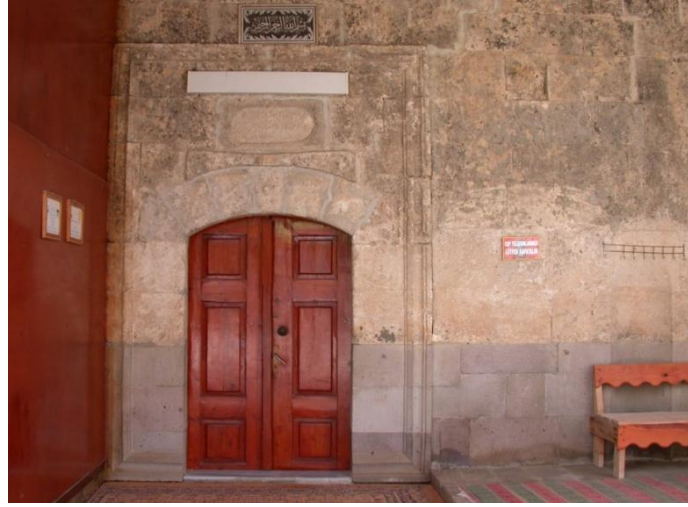
Fotoğraf 7- Camili (Gökçeli) Köyü Merkez Camisi, giriş.

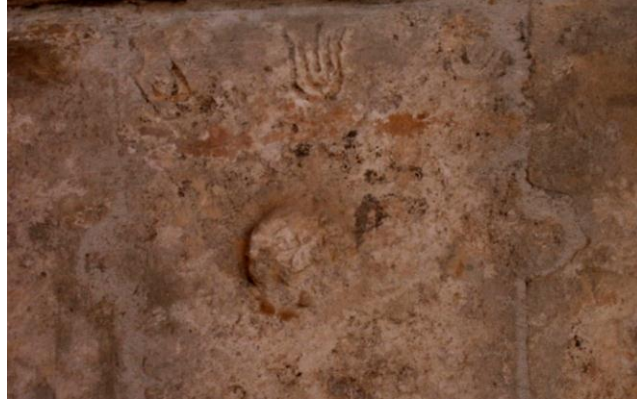
Fotoğraf 8- Camili (Gökçeli) Köyü Merkez Camisi, giriş kemerinin kilit taşı üzerindeki süsleme.

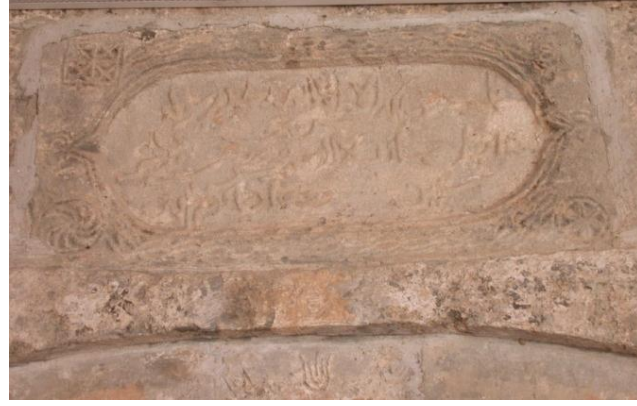
Fotoğraf 9- Camili (Gökçeli) Köyü Merkez Camisi, giriş üstündeki kitabe.

Caminin girişi üstünde yer alan kitabe, harflerin büyük kısmı aşınmış ve oldukça kötü durumda olduğundan okunamamıştır. Cami üzerine asılmış tanıtım levhasındaki bilgiye göre cami kitabesinde, *Lailahe illallah Muhammeden Resulallah Sahibül Hayrat Hasan bin Yahşi Ahmet Cemaziyelahir Sene 716* yazmaktadır⁸. Yapının Vakıflar Genel Müdürlüğü'ndeki tescil fişinde ise kitabe "*La ilahe İllallah Sahibü'l-hayrat Hasan bin Yahşi Ahmet Sene 716 (M.1316)*" şeklinde okunmuştur⁹. Kitabede, *Lailahe illallah Muhammeden Resulallah* yazısı zorlayarak seçilebilmektedir (Fotoğraf 9). Ancak aşınma nedeni ile bani ve tarih kısmını okumak mümkün olamamıştır.

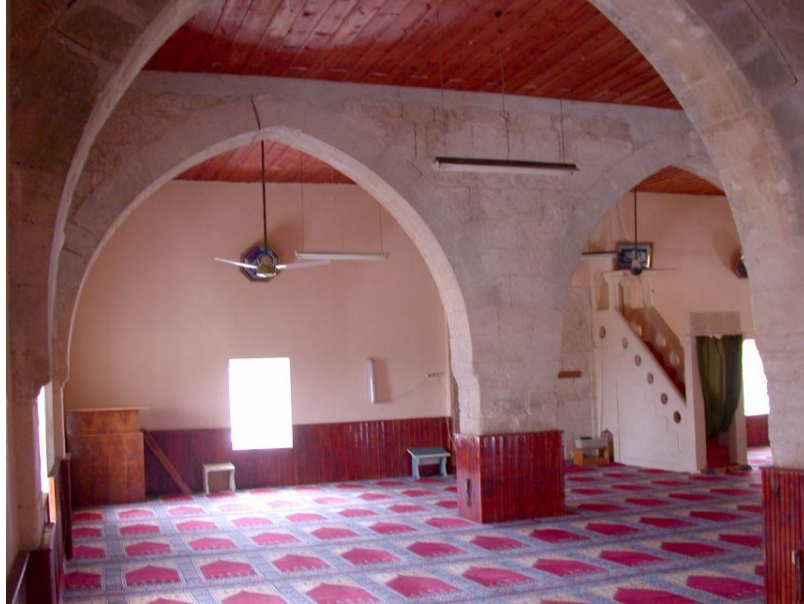
Fotoğraf 10- Camili (Gökçeli) Köyü Merkez Camisi, harim.

Basık kemerli giriş açıklığı, içte dikdörtgen şekillidir. Üstü düz ahşap bir tavanla örtülü, kare planlı harim, mihraba paralel üç sahnıdır (Fotoğraf 10). Düzgün kesme taştan örülerek yapılmış payeler birbirlerine ve duvarlar üzerindeki pilastrlara sivri kemerlerle bağlanmıştır. Payeler, kemerler ve mihrap dışında, yapının iç duvarları sıvalı ve boyalı durumdadır. Güney ve kuzey duvarları üzerinde ikişer, doğu ve batı duvarlarında üçer dikdörtgen şekilli pencere vardır. Gerek duvarlarda gerekse kemerlerde, dış cephelerdeki gibi çatlaklar oluşmuştur. Minare gövdesindeki süslemelere benzer süslemeli girişe sahip taş minberin sonradan eklendiği anlaşılmaktadır. Dikdörtgen bir çerçeveye kuşatılmış olan mihrap nişi, yarım daire kesitlidir. Çeyrek küre şekilli kavsarası onarımlar sırasında yenilenmiştir (Fotoğraf 11).

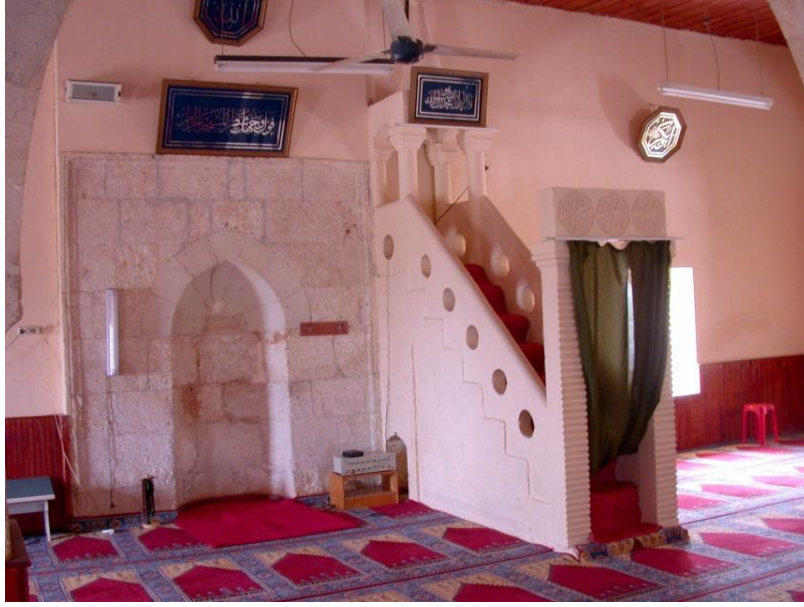
Fotoğraf 11- Camili (Gökçeli) Köyü Merkez Camisi, mihrap ve minber.

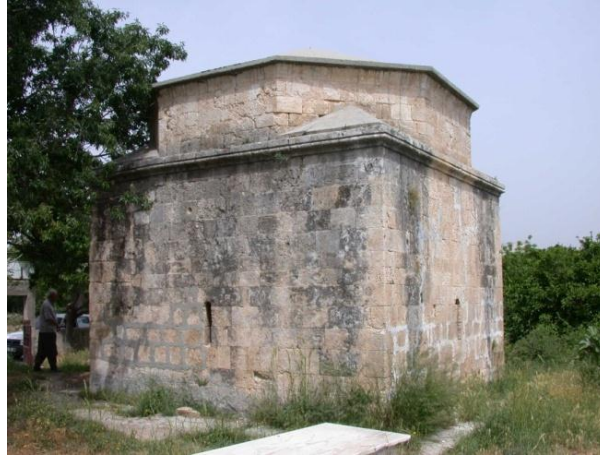
Fotoğraf 12- Camili (Gökçeli) Köyü Türbesi, güneybatı köşesi.

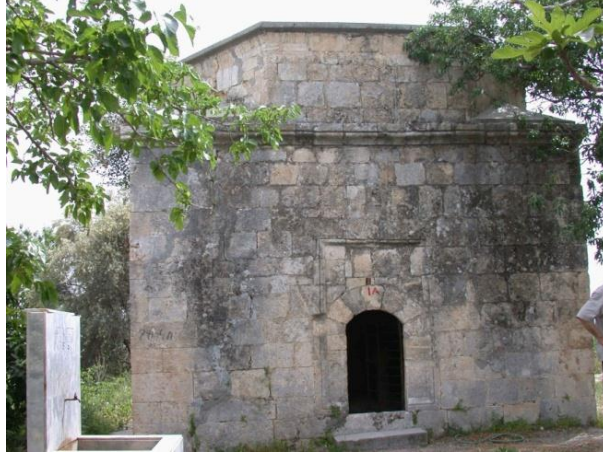
Fotoğraf 13- Camili (Gökçeli) Köyü Türbesi, kuzey cephesi.

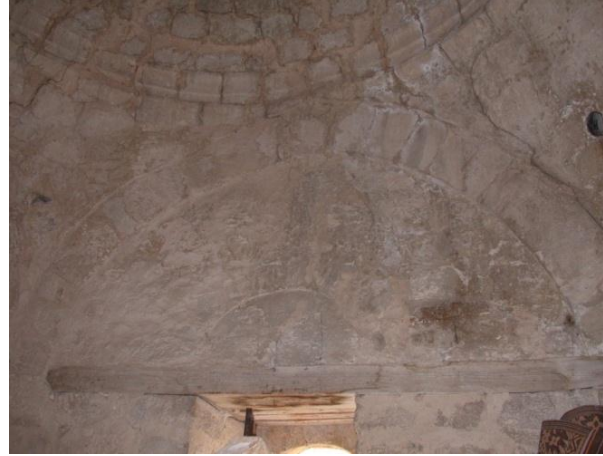
Fotoğraf 14- Camili (Gökçeli) Köyü Türbesi, kubbe ve geçiřleri.

Kuzey cephesi ortasında, dikdörtgen şekilli sade bir çerçeve içine alınmış basık kemerli giriş açıklığı yer almaktadır. Giriş içten dikdörtgen şekillidir ve sivri kemerli bir alınlığa sahiptir (Fotoğraf 14). Kubbe geçişleri pandantiflerle sağlanmıştır. Tüm duvarların üst kesimi duvar genişliğinde büyük sivri birer kemerle sonlanarak kubbe yükü zemine aktarılmıştır. Kemer üzengileri arasına yatay olarak birer ahşap hatıl atılmıştır (Fotoğraf 14). Türbenin güney, doğu ve

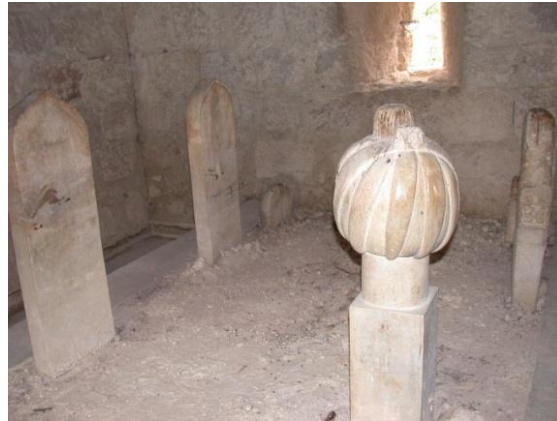
Fotoğraf 15- Camili (Gökçeli) Köyü Türbesi, mezar taşları.

batı duvarları üstünde birer mazgal pencere vardır. Türbenin içinde, üç mezara ait, özensiz yerleştirilmiş baş ve ayak şahideleri bulunmaktadır (Fotoğraf 15). Ayak taşları düzdür, herhangi bir süsleme ve yazıya yer verilmemiştir¹². Erkek mezar taşı olduğu anlaşılan birinci mezarın baş şahidesinde Osmanlı kavuğu vardır. Bu şahidenin kare şeklindeki gövde kısmında herhangi bir yazı ve süsleme yoktur. İkinci mezarın kadın baş şahidesinin ön yüzünde, Türkmen mezar taşlarında görülen bir takım sembolik motifler¹³, arka yüzünde bele kadar uzanmış örgülü uzun saç dikkati çeker (Fotoğraf 16). Üçüncü mezarın baş şahidesinin her iki yüzünde de Türkmen mezar taşlarında görülen motifler bulunmaktadır (Fotoğraf 17).

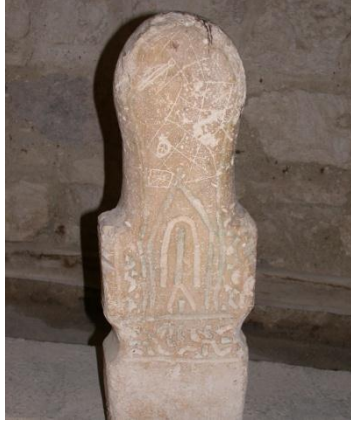
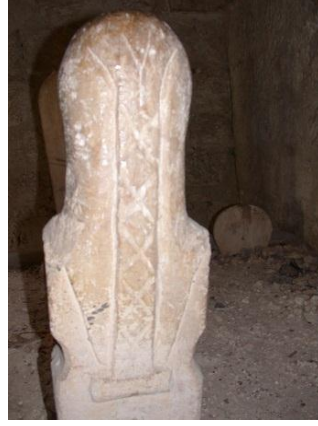
Fotoğraf 16- Camili (Gökçeli) Köyü Türbesi, ikinci mezar taşı.

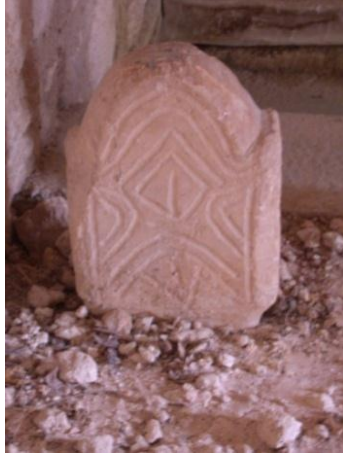
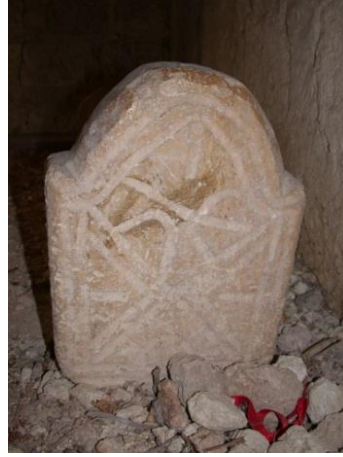
Fotoğraf 17- Camili (Gökçeli) Köyü Türbesi, üçüncü mezar taşı.
