Bolu Tabaklar Hamamı Restitüsyon Denemesi

Özet

Restitution of Tabaklar Bath in Bolu

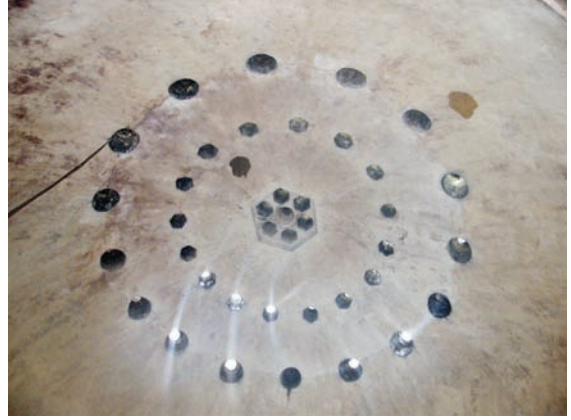
Fotoğraf 19: Kadınlar bölümü, sıcaklık, filgözü pencereler. (Asır Proje Arşivi, Mart 2010)

Tabaklar Hamamı'nda süsleme elemanı olarak günümüze ulaşanlar şöyledir: Erkekler bölümünde, kubbeye geçiş kemerlerinin pandantiflerinde 8 adet hilal kabartma olarak görülmektedir. Saçak silmeleri, içbükey profile sahip kesme taştan yapılan diğer süsleme unsurudur. Altıgen ve daire formlarındaki figözü pencereler de düzgün bir geometri oluşturacak biçimde dizilidir.
