## SİNOP İLİNDE ETKİLİ BİR DOĞAL AFET TÜRÜ: HEYELAN

### One Of The Effective Natural Disaster İn Sinop: The Landslide

Nevin ÖZDEMİR \*

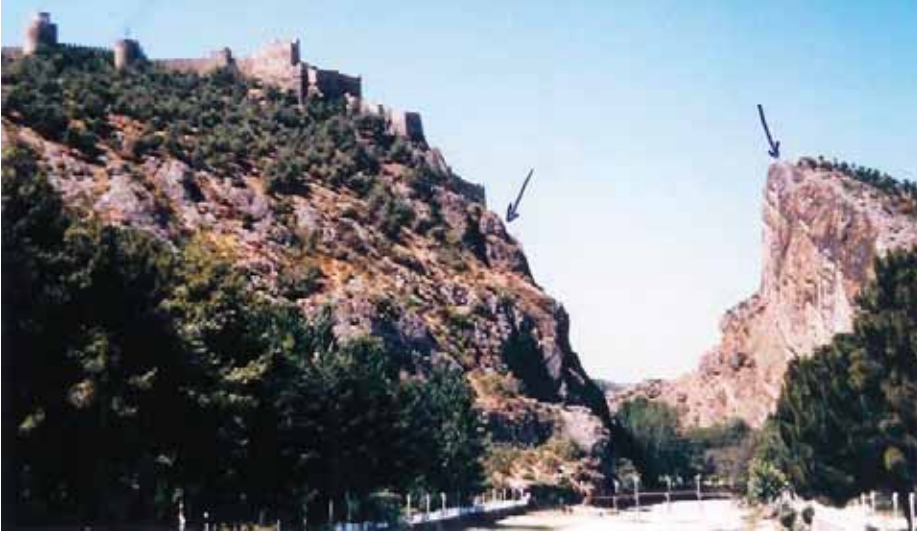
Foto 2. Sinop havzasının temeli Permo- Triyas yaşlı metamorfikler oluşturmaktadır (Boyabat Kalesi)

tip yapılarda, özellikle serpantinlerin olduğu arazilerde de heyelanlar meydana gelebilir. Ancak, çalışma alanının güneyinde görülen metamorfik araziler, içerisinde yer yer mermer bloklar olan, kuvars-albit epidot-aktinolit-klorit ile şist-metatüf tabakalarından oluşmuştur. Bu tip yapılarda ise heyelanların meydana gelmesi zordur (foto 2- Şekil 2).

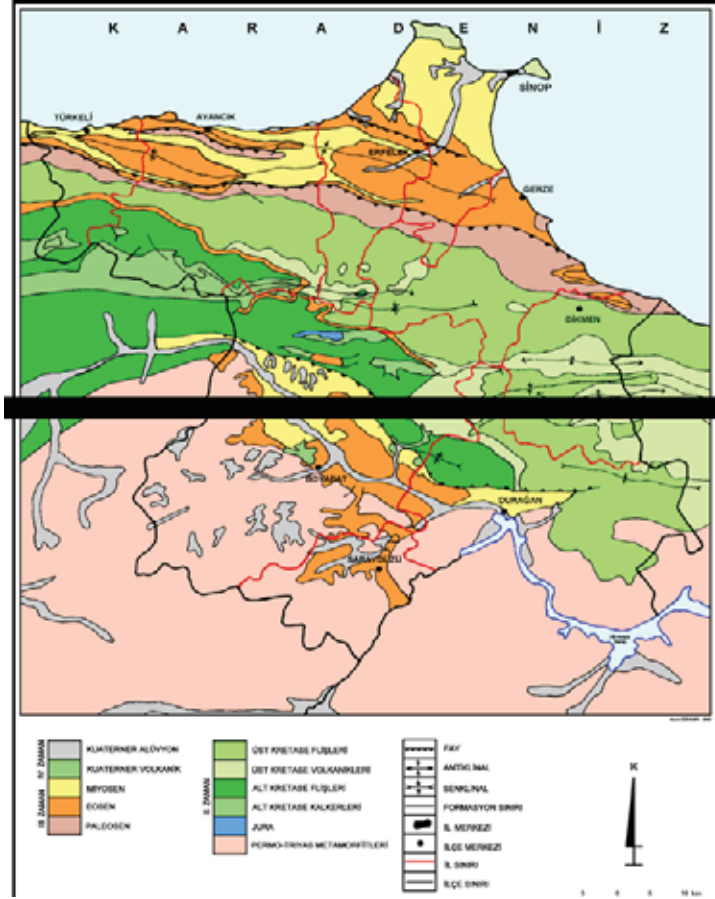
Şekil 3. Sinop ili jeoloji haritası

Boyabat ilçesi sınırları içerisinde heyelanlardan zarar gören yerleşmeler, Küre dağlarının Gökırmak vadisine bakan güney yamaçları üzerinde kurulmuş olan yerleşmelerdir. Çünkü çalışma alanının bu kesiminde; kumtaşı-marn-çakıltası tabakalı Eosen filişleri ile kumtaşı-kireçtaşı-marn-şeyl tabakalı Alt Kretase filişleri geniş yer tutar. Boyabat'ın doğusunda, Kızılırmak vadisinin kuzeyinde yer alan Durağan ilçesi sınırları içerisinde heyelandan zarar gören yerleşmelerin kurulduğu yamaçların yapısı ise, marn-şeyl-kumtaşı-kireçtaşı tabakalarından oluşan Üst Kretase filişleri ile Alt Kretase filişlerinden oluşmaktadır.

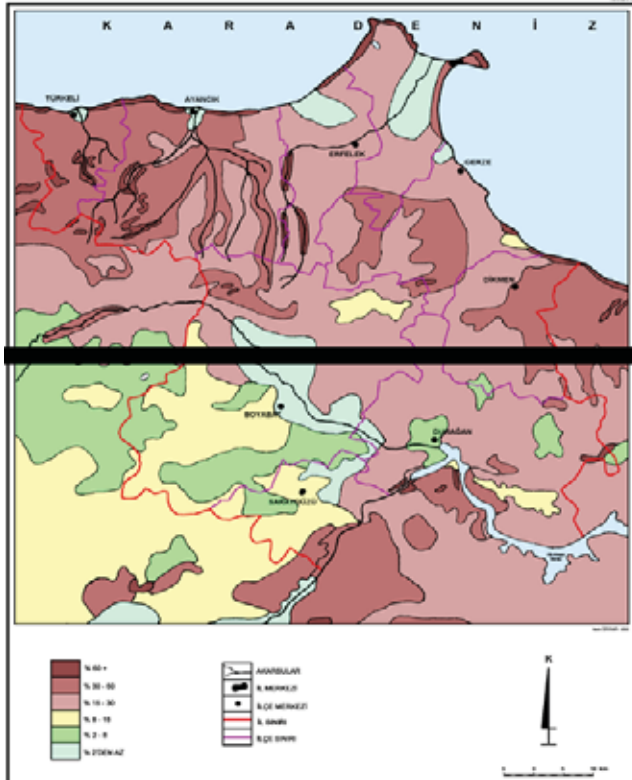
Şekil 5. Sinop ili eğim haritası

Sinop ili sınırları içerisinde kalan Gökırmak vadisinin güneyinde, eğim değerleri %2–15 arasındadır. Küre dağları ile Ilgaz dağlarını birbirinden ayıran depresyona yerleşmiş olan Gökırmak vadisi boyunca ve Kolaz çayı ile Arım çayının Gökırmak ile birleştikleri vadi tabanlarında eğim değerleri %2'nin altındadır. Bu vadilerin çevresindeki dağlık alanda ise eğim % 8–15 arasındadır.

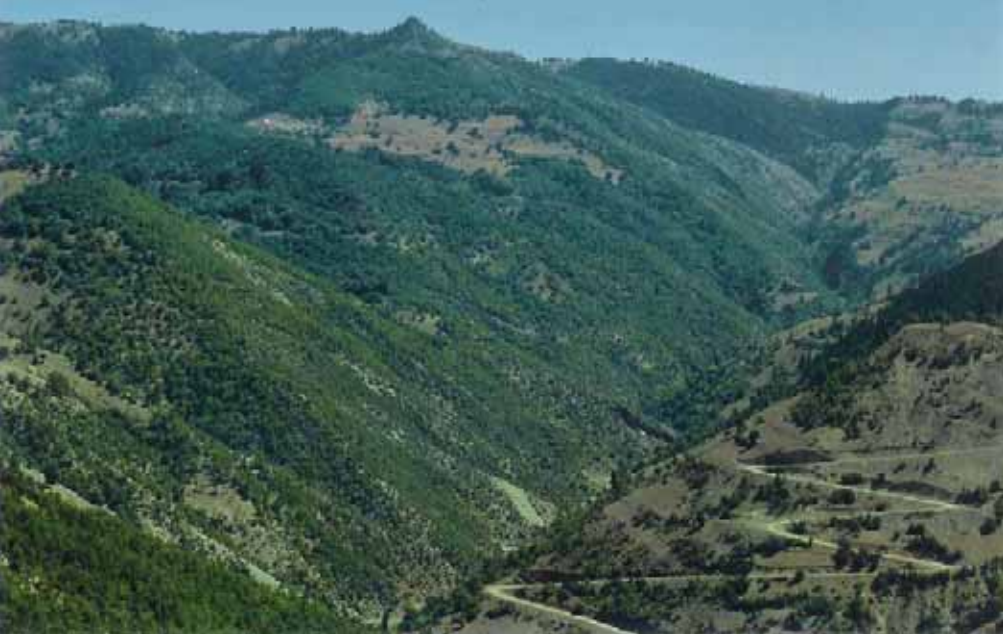
**Foto 3.** Akarsu vadilerinin genç olması vadi yamaçlarının oldukça eğimli olmasına neden olmuştur  
(Kanlıçay vadisi)

Eğim değerleri üzerinde akarsu aşındırmasının etkisi büyüktür. Çalışma alanında kıyıya paralel uzanan ve kıyının hemen gerisinde yükselen dağ sıraları, güneyden kuzeye doğru birbirine paralel olarak akış gösteren pek çok akarsu tarafından yarılmışlardır. Bu akarsu vadilerinin genç olması, vadi yamaçlarının oldukça eğimli olmasına neden olmuştur. Oldukça arızalı ve eğimli arazi üzerinde büyük güç kazanarak akan akarsular, dağların özellikle kuzeye bakan yamaçlarının gür bitki örtüsüyle kaplı olmasından dolayı, yan al aşındırmadan çok derine doğru aşındırma yaparlar. Bu durum, vadi yamaçlarında eğimin daha da artmasına neden olur. Ayrıca, bu akarsular yataklarında büyük miktarda yük taşırlar. Bu yüzden de akarsuların aşındırma etkileri artar ve yamaç dengesinin bozulmasına neden olurlar. “Aynı zamanda bölgenin bol yağış alması akarsuların çok sık yatak değiştirmesine ve bu esnada birçok yerde yamaç topuklarının oyulmasına neden olmaktadır. Topuk kısmı aşınan yamaçlarda ise sık sık heyelanlar meydana gelmektedir<sup>11</sup>”. Bu açıklamalardan da anlaşıldığı gibi, Sinop'ta yerleşmeye uygun düz alanlar azdır. Oldukça dik olan yamaçlarda kurulan yerleşmeler, arazinin jeolojik yapısı ve iklimin de etkisiyle, toprak kayması, kaya düşmesi gibi doğal afetlere maruz kalmaktadırlar. Heyelan olaylarının çalışma alanının kuzeyinde yoğunlaşmasında yerleşmelerin oldukça eğimli yamaçlar üzerinde kurulmuş olmasının etkisi büyüktür. (Foto 3, Şekil 6).

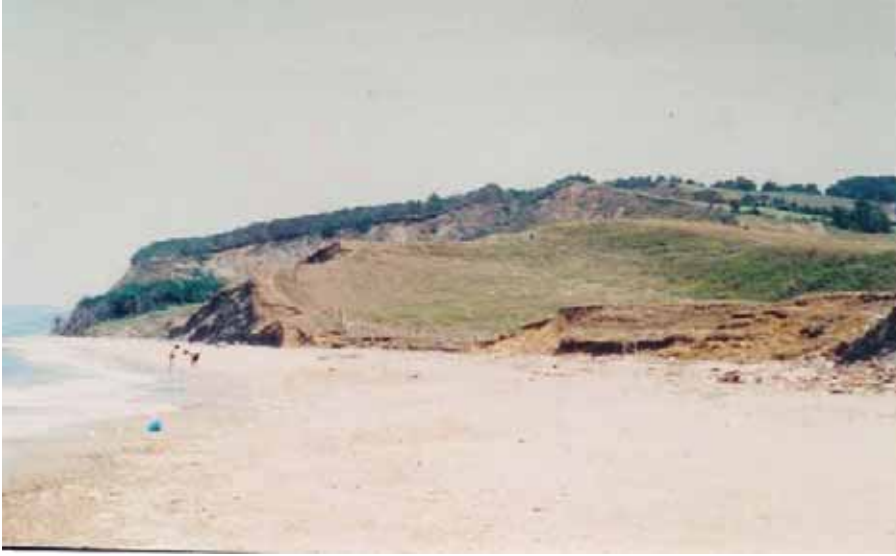
**Foto 4.** Yeniçam köyünde dalga aşındırması sonucu meydana gelen heyelan

Çalışma alanında kıyılarda meydana gelen heyelanlarda dalga aşındırmalarının da etkisi vardır. Karadeniz'in hemen gerisinde yükselen kıyıya paralel dağlar, geniş sahillerin oluşmasına izin vermez. Falezli kıyılarda dalga aşındırmalarının sonucunda, özellikle kıyuyu takip eden yol güzergâhlarında, dalga aşındırmalarının da etkisiyle heyelanlar meydana gelir. Özellikle Sinop-Ayancık sahil yolundaki heyelanlarda, dalga aşındırmalarının etkisi büyüktür. Erfelek ilçesine bağlı Yeniçam köyünün tamamı heyelanlı arazi üzerindedir. Topoğrafik eğimin 30–40° civarında olduğu köy arazisinin yapısını, Eosen yaşlı, kumtaşı-kil tabakalarından oluşan filişler oluşturmaktadır. Yeniçam köyünde 18.4.1985'de meydana gelen heyelan, meskûn saha içerisinde 2 konutu etkilemiş olmakla birlikte, asıl zarar tarım alanlarında görülmüştür. Köyün kuzeyinde, Karadeniz kıyısındaki tarım alanlarında meydana gelen heyelanda, yamaçların dalgalar tarafından alttan oyulmaları sonucunda yamaç dengesi bozulmuş ve yaklaşık iki dönümlük tarım arazisi denize doğru kaymıştır (Foto 4).

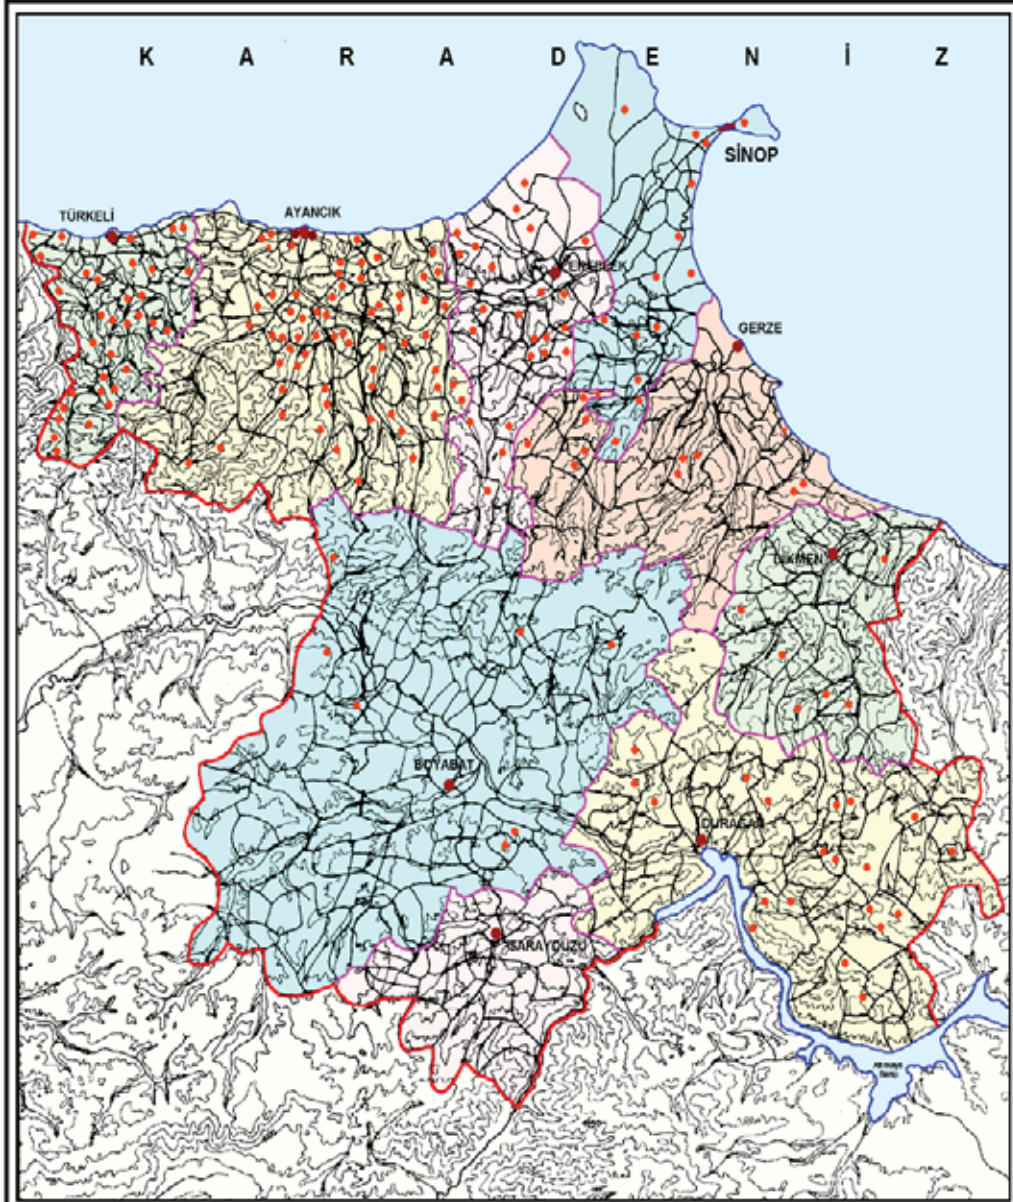
**Şekil 23.** Sinop ilinde heyelanlardan etkilenen yerleşmeler

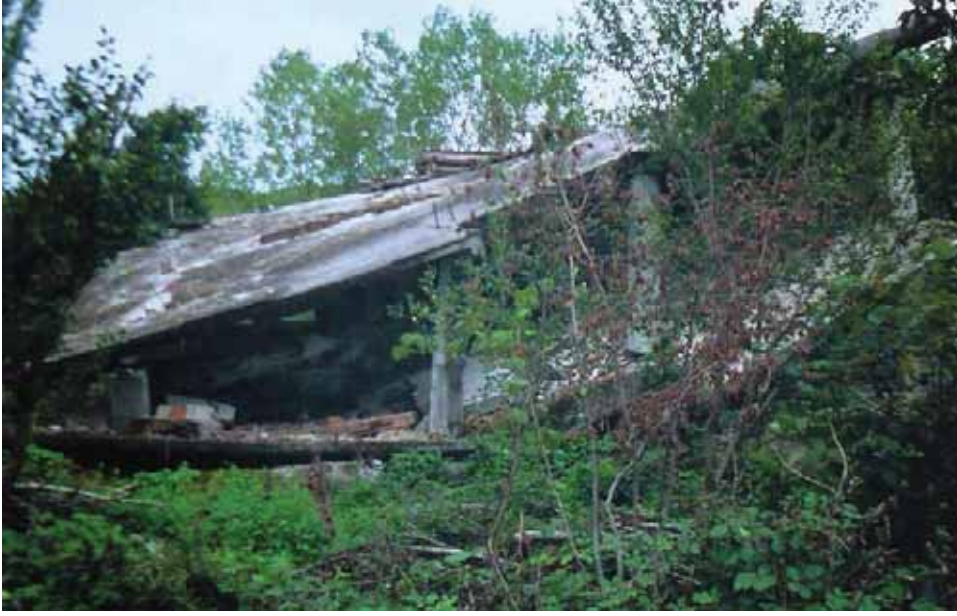
**Foto 6.** Topağaç köyü Tepecik mahallesinde (Ayancık) heyelan nedeniyle yıkılan betonarme konut

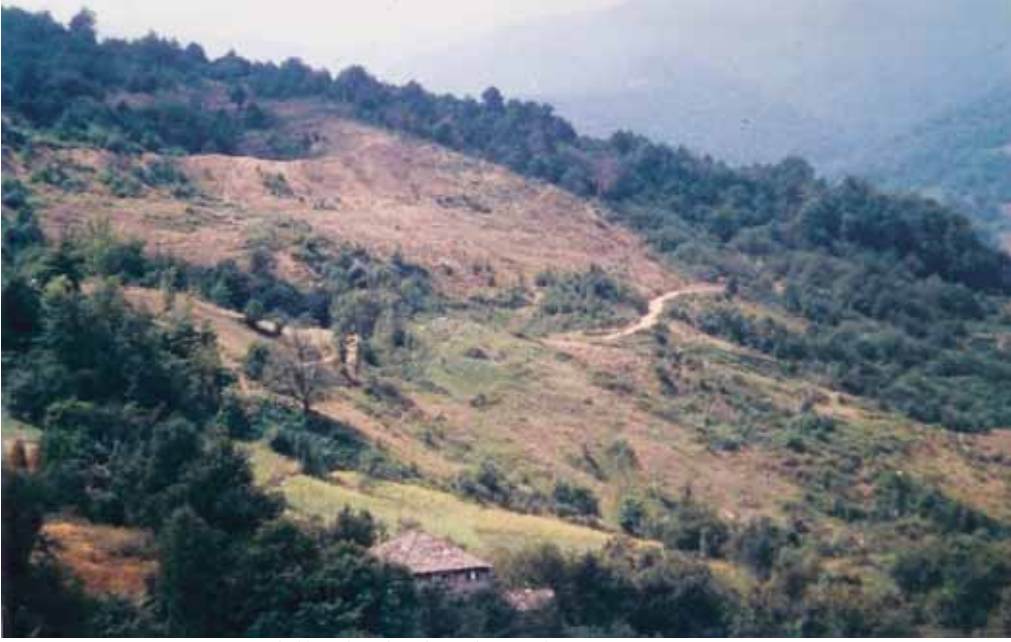
Foto 7. Ayancık ilçesine bağlı Babaçay köyünde meydana gelen heyelan

Her jeolojik birimde ağaçlar heyelanların meydana gelmesini engelleyememektedir. Ancak, orman örtüsünün tahrip edildiği vadi yamaçlarında akarsuların yanıl aşındırması hızlanmakta ve erozyonun da etkisiyle yamaç dengesi bozulabilmektedir. Buralarda mekanik ve kimyasal ayrışma hız kazanmakta; ayrışan malzeme yamaçlardan aşağıya yuvarlanarak kaya düşmesi, kaya çığı veya kaya akması denilen hareketlere neden olmaktadır. Ayrıca ormanlar, topraktaki suyu kökleriyle alıp buharlaştırmaktadır. Bu özelliği ile ağaçların zemine sızan suyun bir kısmını geri aldığı ve heyelanı azalttığı söylenebilir. Yine toprak kalınlığının fazla olmadığı yerlerde ormanın toprağı kökleriyle tuttuğı, bu özelliği ile toprak kaymalarını engellediğini düşünebiliriz. Bütün bu açıklamalar göz önünde tutulursa, orman örtüsünün heyelanları önlemekten daha ziyade geciktirici etkisi olduğunu söyleyebiliriz. Nitekim çalışma alanında heyelanlardan zarar gören yerleşmelerin pek çoğunun çevresindeki orman örtüsünün büyük ölçüde tahrip edildiğini görmekteyiz. Buna karşılık, eski bir heyelan kütlesi üzerindeki, Ayancık ilçesine bağılı Babaçay köyünde meydana gelen heyelanda, yamaçtaki ağaçlar da sürüklenmiştir (Foto 7).

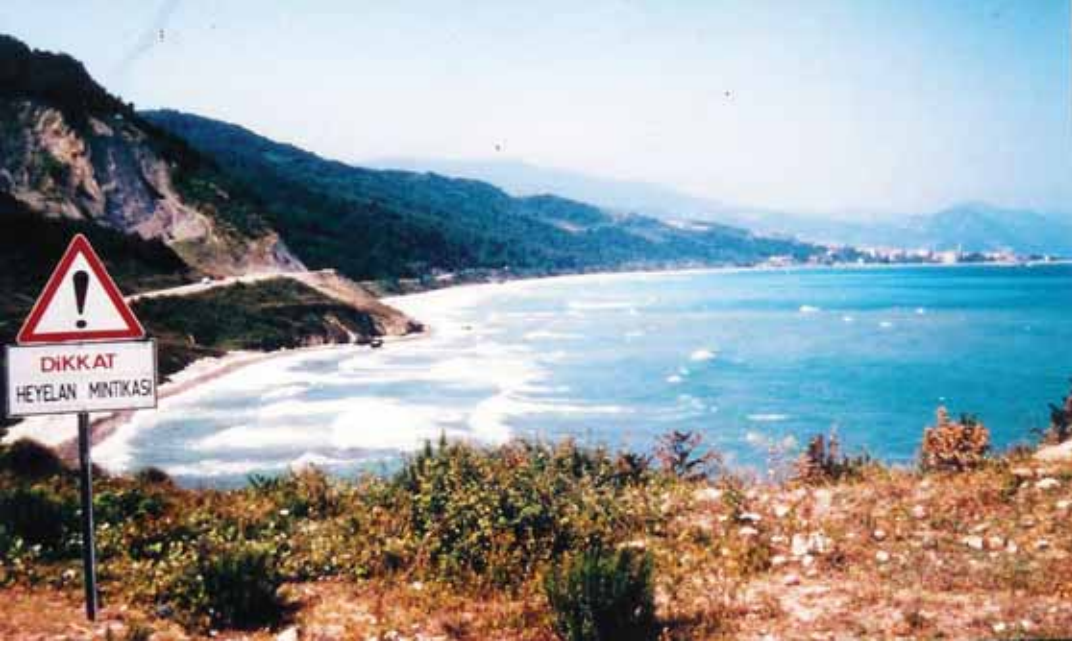
**Foto 8.** Ayancık- Türkeli yolunda sık sık heyelanlar meydana gelmektedir.

Yol yapımı nedeniyle yamaç dengesinin bozulması sonucunda da heyelanlar meydana gelebilmektedir. Başta Sinop-Ayancık- Türkeli sahil yolu ve Sinop-Samsun karayolu olmak üzere, çalışma alanında bulunan yollar heyelanlar nedeniyle sık sık ulaşıma kapanmaktadır. Sinop-Samsun karayolunun Ordu, Demirci, Çiftlik köyleri, Hızır çayı, Çalboğaz, Çam gölü (Mal gölü), Cangara ve İncirpınarı'nı geçtiği yerler heyelan sahasıdır. Sinop-Ayancık karayolunun büyük bir kısmı heyelan sahasından geçmektedir. Bu yolun Erfelek'e bağlı Yeniçam köyünden geçen kesimindeki asfalt dolgusu, toprak akmaları nedeniyle denize doğru kaymaktadır. Sinop-Boyabat karayolunun ise İmla, Tıngır, Karandu, Bürnük, Ahmetyeri köylerinden geçen kesimi heyelan sahasıdır (foto 8).
