ÇELTİK İLÇESİ'NDE KÖY KONUTLARI VE TEMEL SORUNLARI

“Village Households and Basic Problems in and Around Çeltik (KONYA)”

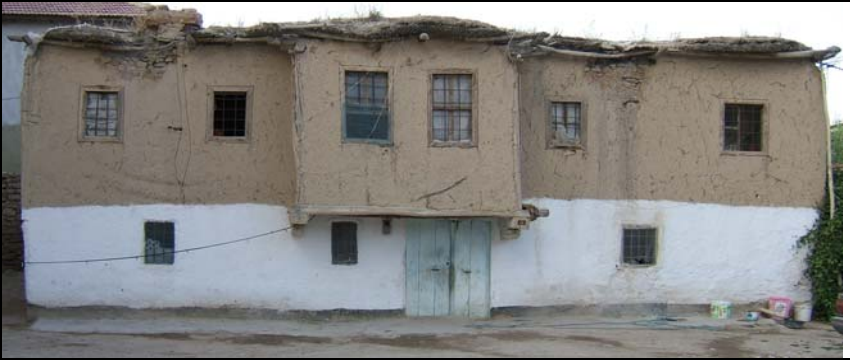
Fotoğraf 2. 1920 Tarihinde Yapılmış İki Katlı Bir Taş Konut.

İki katlı konutlarda ana inşaat malzemesi olarak taş kullanılmıştır. Yapım tarihi itibarıyla oldukça eski olup tamamı düz damlı olarak inşa edilmişlerdir (Fotoğraf 2). Diğer konutlara göre daha sağlam olduklarından onarım geçirmeden ve orijinal özelliğini yitirmeden günümüze kadar gelebilmişlerdir. Bu konutlarda alt kat günlük ihtiyaçların görüldüğü yer olup, üst kat misafir odası ve yatak odası olarak ta kullanılmaktadır (Şekil 4). Tuvalet binadan ayrı uzak bir yerde bulunmaktadır.

Konutların kapı ve pencereleri yaz ve kış mevsiminde güneşten daha fazla enerji alabilmek için genelde güney ve güneydoğu yönüne açılmaktadır. Konutlar da bu hususlara dikkat edilerek inşa edilmişlerdir. İnceleme alanında yaptığımız gözlemler sonucunda taşın konut yapımında tek başına kullanılmadığı, bununla birlikte kerpiç harcının konutların dış ve iç kısımlarının sıvanmasında kullanıldığı tespit edilmiştir. Bazı araştırmacıların da vurguladığı gibi taş konutların sıvanma sebebi yalıtım sağlamaktır. (DOĞANAY, 1994:326). Konutun kuzeye bakan tarafında her odada ufak bir pencere bulunmakta ve buna ‘poyraz penceresi’ de denilmektedir. Bu tip konutların genelde, yapıldığı zamanın şartlarına göre ekonomik durumu iyi olan aileler tarafından yaptırıldığı anlaşılmaktadır. Eklentiler ve diğer özellikler açısından tek katlılarla aynı karakteri yansıtmaktadırlar.
