# Çankırı Fatihi Emir Karatekin'in Türbesi

Doç.Dr. Alev ÇAKMAKOĞLU KURU\*

**Özet:** Bu makalede Çankırı'yı fetheden Emir Karatekin'in Çankırı Kalesi'ndeki Türbesi incelenmektedir. Bugüne değişerek gelebilen Türbenin orijinal hali ile ilgili restitüsyona gidilirken, Emir Karatekin'in kimliği, Türbenin yapıldığı siyasal ortam, zamanımıza kadar geçirdiği onarım ve değişiklikler, günümüze ulaşabilen bilgi ve belgeler ışığında ele alınmakta, yapının Türk Mimarlık Tarihindeki yeri irdelenmektedir.

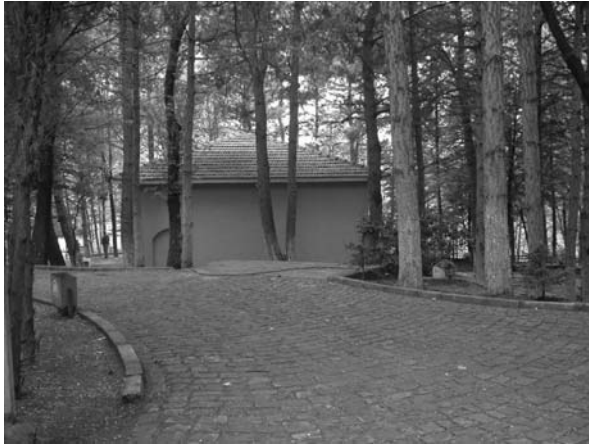
**Fotoğraf:1** Emir Karatekin Türbesi'nin kuzey cephesi  
**Photograph :1** Northern facade of the Emir Karatekin Tomb

Adeta yenilenen Türbenin kuzey duvarının doğu tarafında, beton kılıfın üstünde kendini gösteren basık kemerli bir niş bulunmaktadır (Fotoğraf: 1). Yapının doğu duvarının üstünde küçük kare şeklinde, güney duvarının ortasında ise enine dikdörtgen şeklinde yine küçük birer pencere yer almaktadır. Bugün giriş kapısına sahip olan Türbenin batı cephesi, ortada bir payanda ile ayrılmış iki bölüm halindedir. Üstte, dışa taşma yapan cephenin kuzey-batı tarafında, Türbenin Karatekin'e ait olduğu yazılı yeni yerleştirilmiş mermer bir kitabenin altında, sonradan açıldığı belli olan yuvarlak kemerli niş içersinde, basık kemerli kapı açıklığı yer almaktadır. Kapının demir kanatları da yenidir. Aynı cephenin güney-batı tarafındaki bölüm, çift yuvarlak kemerli nişe sahiptir. Duvarın üstünde, orta akstan biraz güneye kaçmış küçük dikdörtgen şeklinde bir pencere vardır (Fotoğraf: 2-4). Türbeye girdikten sonra hemen kuzey-batı köşede bir sarnıç yer almaktadır (Fotoğraf: 5). Zemin ve tavanında ahşap kullanılan Türbede, sıvanarak beyaza boyanmış duvarlar da, zeminden yaklaşık 1, 00 m. yüksekliğe kadar ahşap ile kaplanmıştır. Tamirler sırasında bozulmakla birlikte yine de yuvarlak sayılabilecek çift kemerin meydana getirdiği nişler, yapının dört duvarında da görülmektedir (Fotoğraf: 6). Yalnız batı duvarında, kapının hemen kuzey tarafındaki kısımda, sonradan açılmış olabileceğini düşündüğümüz küçük bir niş bulunmaktadır. Kuzey duvarın çift kemerinin meydana getirdiği alanda geniş bir niş yer alırken, duvarın doğu tarafında, dışta gördüğümüz basık kemerli nişin sıva ve boyaların altından izi farkedilmektedir. Emir Karatekin, eşi ve çocuklarına ait olduğu söylenen dört sanduka, köşelere yakın yerleştirilmiştir (Orak 1946: 829).

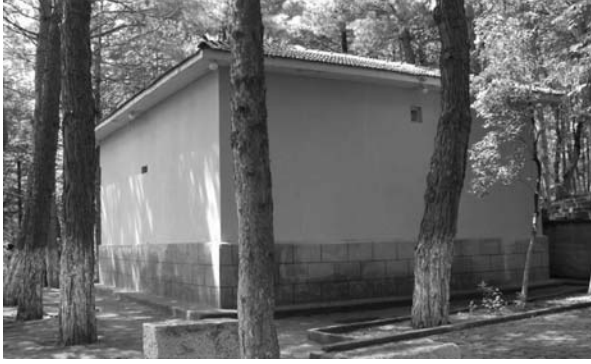
**Fotoğraf: 2** Emir Karatekin Türbesi'nin doğu ve güney cepheleri  
**Photograph: 2** Eastern and southern facades of the Emir Karatekin Tomb

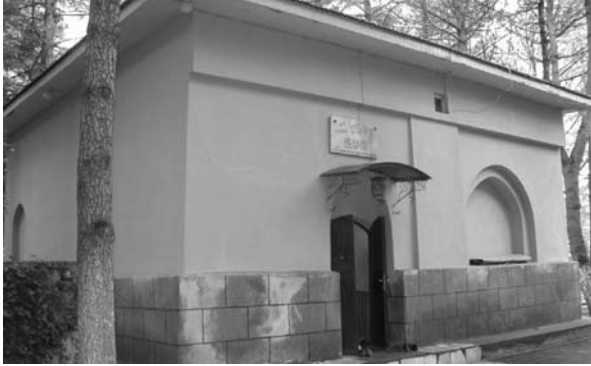
**Fotoğraf: 3** Emir Karatekin Türbesi'nin batı cephesi  
**Photograph: 3** Western facade of the Emir Karatekin Tomb

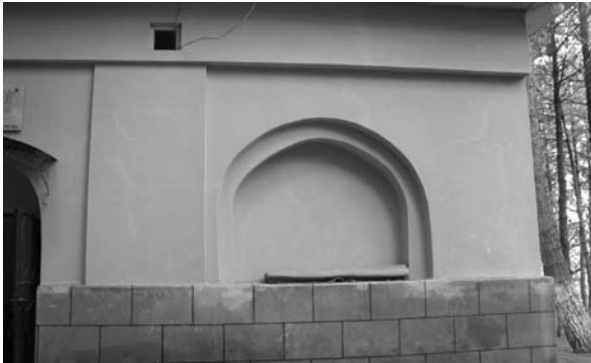
**Fotoğraf: 4** Türbenin batı cephesindeki niş.  
**Photograph: 4** Niche on the western facade of the Tomb.

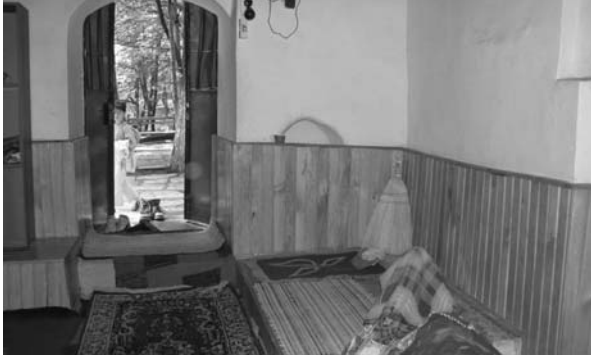
**Fotoğraf: 5** Türbenin içinde kuzey –batısındaki sarnıç, batı kapısının ve yanındaki nişin içerden görünüşü.

**Photograph: 5** Cistern within the Tomb in its northwest part, inside view of the western door and the adjacent niche.

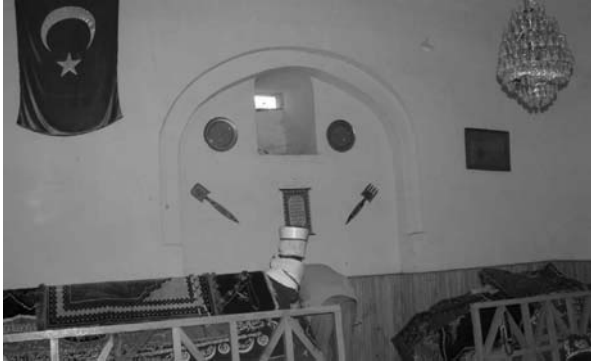
**Fotoğraf:6** Türbenin güney duvarı.  
**Photograph:6** Southern wall of the Tomb.

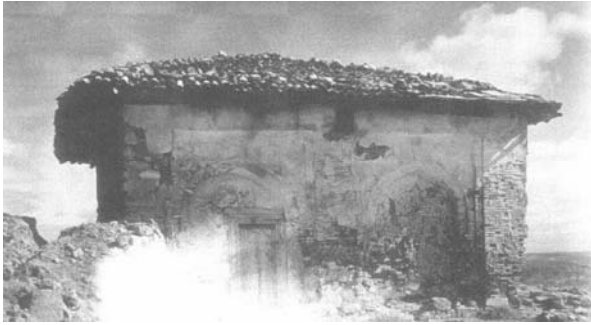
**Fotoğraf:7** Türbenin batı cephesi. (Vakıflar Genel Müdürlüğü Arşivi'nden)  
**Photograph:7** Western facade of the Tomb. (From the Archive of the General Directorate of Foundations)

iki bölüme ayrıldığı, her bir bölümün de teğet kemerli iki nişe sahip olduğu ve kuzey –batıdaki nişin içerisine sonradan açıldığı belli olan ahşap kanatlı bir kapı yerleştirildiği farkedilmektedir. Ayrıca, yine bu fotoğraflarda, Türbenin kuzey, güney ve doğu duvarlarında, aralarda tuğla ile birlikte moloz taşlara, batı cephesinde ise düzgün bir tuğla işçiliğe sahip olduğu dikkatimizi çekmektedir (Fotoğraf: 7, 8, 9).

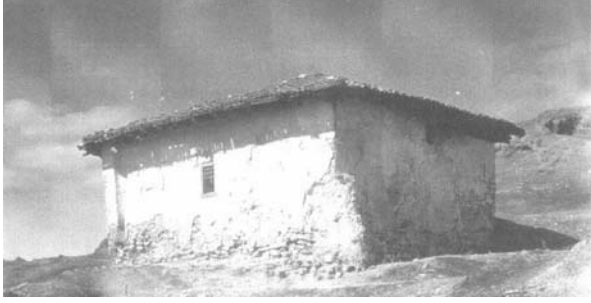
**Fotoğraf:8** Türbenin güney cephesi. (Vakıflar Genel Müdürlüğü Arşivi'nden)  
**Photograph:8** Southern facade of the Tomb.  
(From the Archive of the General Directorate of Foundations)

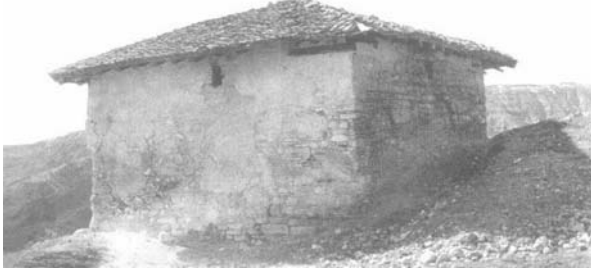
**Fotoğraf: 9** Türbenin kuzey ve doğu cepheleri.  
(Vakıflar Genel Müdürlüğü Arşivi'nden)  
**Photograph: 9** Northern and eastern facade of the Tomb.  
(From the Archive of the General Directorate of Foundations)

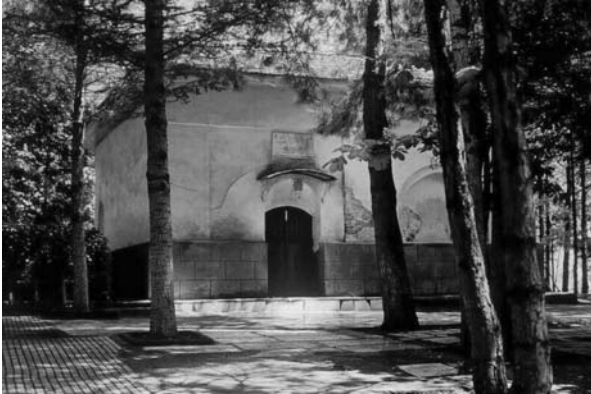
**Fotoğraf:10** Türbenin 1980'li yıllarda onarım öncesi durumu.  
(Vakıflar Genel Müdürlüğü Arşivi'nden)

**Photograph:10** The pre-restoration condition of the Tomb in 1980s. (From the Archive of the General Directorate of Foundations)

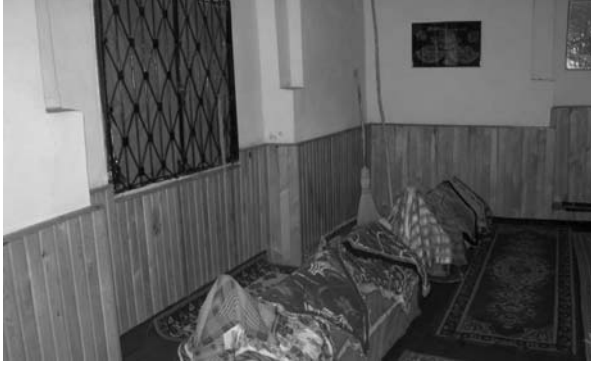
**Fotoğraf:11** Emir Karatekin Türbesi'nde güney duvarındaki niş.  
**Photograph:11** Niche on the southern wall of the Tomb.

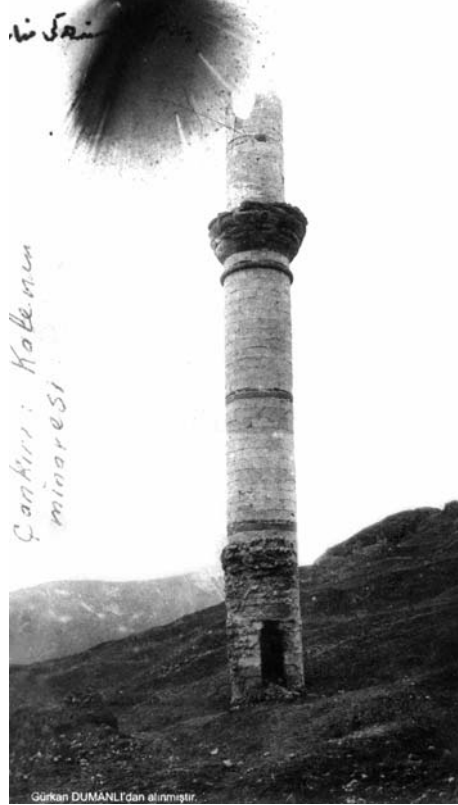
**Fotoğraf:12** Çankırı Kalesi'ndeki Sultan Selim Camii'nin minaresi  
**Photograph:12** Minaret of the Sultan Selim Mosque in the Castle of Çankırı
