N. TORBİCA, S. KRSTEV

N. Torbica, S. Krstev. "World at Work : Dental Laboratory Technicians"

Occupational and Environmental Medicine. 2006;63(2):145-148

ÇALIŞMA DÜNYASI: DİŞ LABORATUVARI TEKNİSYENLERİ

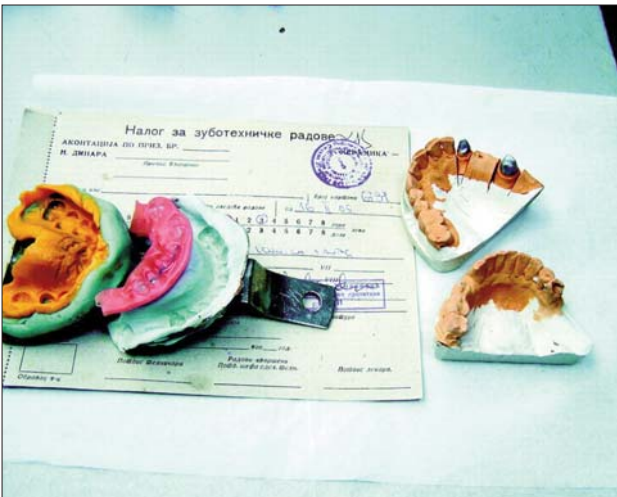
Şekil-1

Diş hekimleri, teknisyenlere kaplama, köprü, protez, vb. yapmak üzere diş veya çenenin kalıbı olan bir parça gönderirler. Sonrasında teknisyen bu kalıbı kullanarak hastanın modelini yapar (Şekil-1).

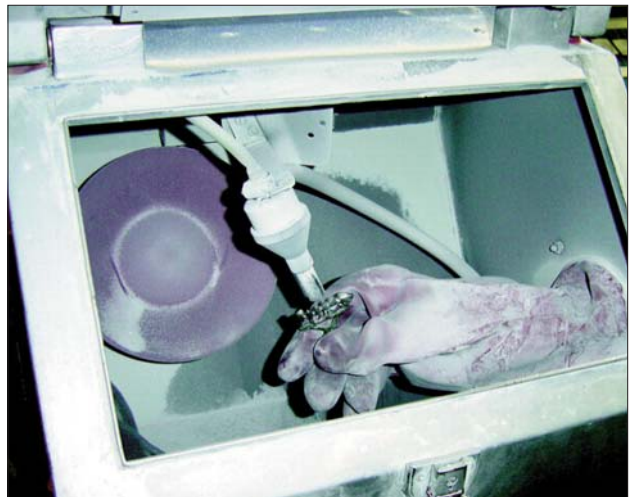
Şekil-2

Bundan sonraki aşama, hastanın çenesinin ısıрма ve hareketini taklit eden bu modeli aparat üzerine yerleştirmektir. Model protetik yapının temeli olarak iş görür. Teknisyenler istenen siparişi yerine getirmek için bir dizi işlem yaparlar. Çoğunlukla küçük el aletleriyle yapılan bu işlemler; alçı dökümü, balmumu kalıp oluşturulması, metal çerçeve yapımı, kumlama, boyama ve fırınlama gibi işleri içermektedir (Şekil-2). Sonrasında dişe istenen şekli ve rengi vermek için porselen kaplama uygulanır (Şekil-3).

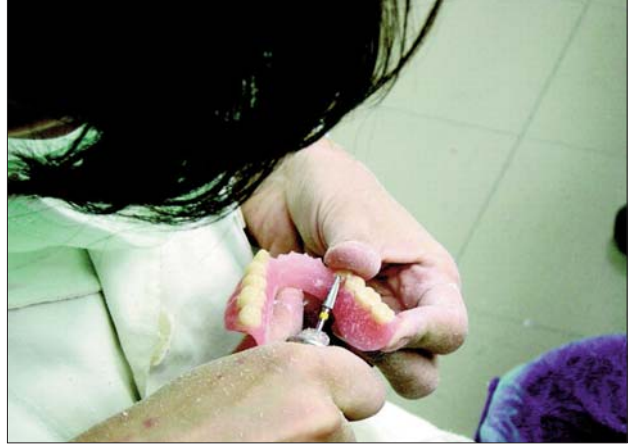
Şekil-4

Ortodontik uygulamalar metakrilat polimeri ve çelik tellerle yapılır. Çıkarılabilen takma dişler (kısmi ve bütün) metakrilattan ve elde yapılır (Şekil-4).
