ERDEMLİ-GÜZELOLUK KÖYÜ'NDEKİ TÜRK ESERLERİ

TURKISH MONUMENTS IN ERDEMLİ-GÜZELOLUK VILLAGE

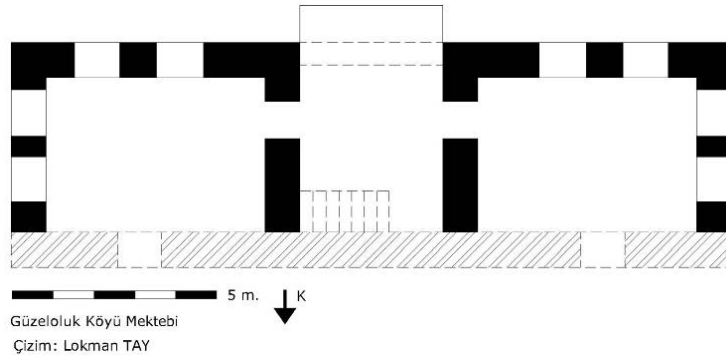
Çizim-1: Mektebin ikinci kat planı.

olarak birer adet dershane odasının yerleştirildiği plana sahiptir (Çizim-1). Kuzey-güney yönündeki dikdörtgen planlı sofa, güney cephesindeki yuvarlak kemerle eyvan şeklinde düzenlenmiştir. Eyvan kemeri, duvardan taşıntı yapan düz yastıklar üzerine oturmaktadır. Sofa, iki adet taş konsol üzerinde güneye doğru balkon şeklinde çıkma yapmaktadır.

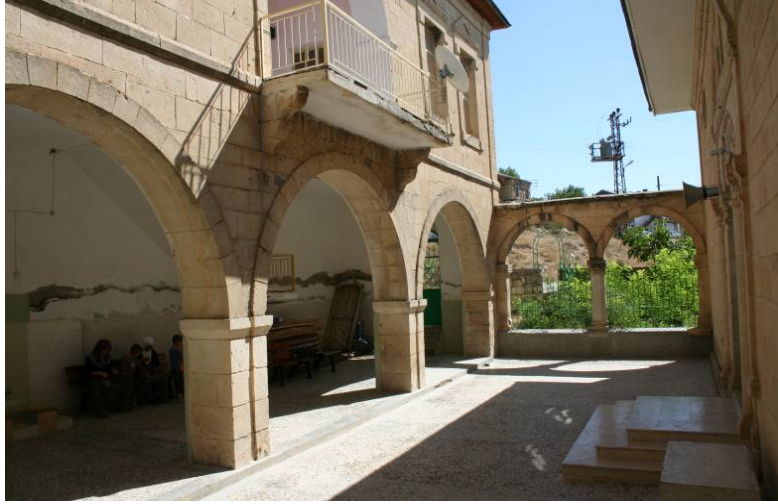
Foto.3: Güney cephede mektebi taşıyan ayaklar ve avlu.

Mektep, güney cephede ikisi serbest, ikisi duvara bağlı dört ayağın taşıdığı üç yuvarlak kemer üzerinde yükselmektedir (Foto.3). Diğer cepheler ise duvarla kapatılmıştır.

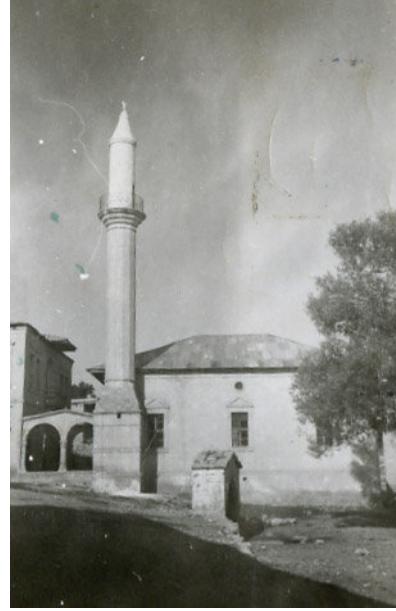
Çizim-2: Caminin planı.

Eser, kuzey-güney doğrultusunda dikdörtgen planlı harim ve kuzeybatı köşedeki tek şerefeli minareden oluşur (Çizim-2). İnşa edildiği alanın eğimli olmasından dolayı güney cephede yüksek bir su basman katı üzerine oturan caminin bu cephesi fevkanı bir görünüşe sahiptir. Su basman katının doğu, batı ve güney cephelerinde daire şeklinde havalandırma pencereleri mevcuttur⁸. Caminin son cemaat yeri bulunmamaktadır.

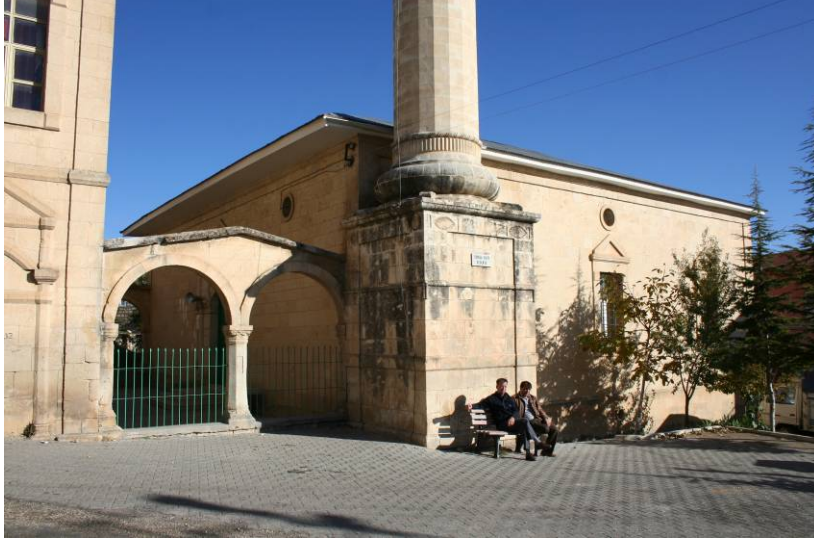
Foto.6: Cami ve minarenin kuzeybatıdan görünüşü.

Caminin kuzeybatısında avlu ile harimin kesiştiği köşede, kare kaide üzerinde yükselen çokgen gövdeye sahip tek şerefeli minare yer alır (Foto.6). 1970'li yıllarda yıldırım düşmesi sonucu minare kaideye kadar yıkılmıştır. 1978 yılında minare kaideden itibaren yeniden inşa edilmiştir. Cami ve minarenin görüldüğü 1950'li yıllarda çekilmiş bir fotoğrafta, kare kaidenin köşeleri pahlanarak çokgen gövdeye geçilmektedir (Foto.5)¹³. Kaidenin, kuzey ve güney cephelerinde içlerinde geometrik bezemeler olan ikişer adet daire şeklinde rozet bulunmaktadır. Batı cephesinde ise içerisinde merkezden dışa doğru ışımsal dağılımlar yapan, iki adet göz şeklinde madalyon mevcuttur. Minareye harimin kuzeybatı köşesindeki kapıdan çıkılır.

Caminin doğu ve batı duvarları, simetrik olarak yerleştirilmiş üçer adet dikdörtgen biçimli pencere ile boşaltılmıştır (Foto.4,6). Bu pencerelerden ortadakilerin üzerinde birer adet de daire şeklinde üst pencere mevcuttur. Güney cephede de dikdörtgen biçimli iki adet pencere açılmıştır. Doğu ve batı cephelerde olduğu gibi bu cephenin ortasında da bir adet daire şeklinde üst pencere bulunmaktadır. Kuzey cephede ise sadece iki adet daire şeklinde üst pencere yer alır (Foto.7).

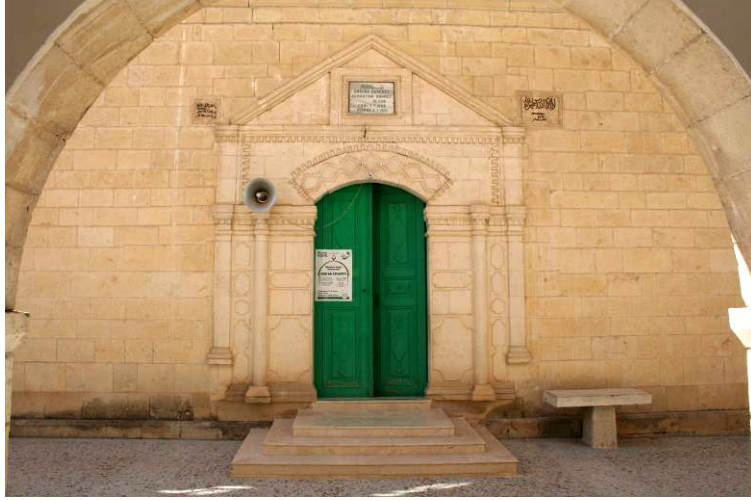
Foto.8: Caminin taç kapısı.

Kuzey cephenin ortasında, üç basamakla çıkılan, üçgen alınlıklı ve dışa taşkın taç kapı yer alır (Foto.8). Taç kapı, silmelerle yatay üç bölüme ayrılmıştır. İlk bölüm, eşik hizasındaki dışa taşkın profilli silmeler üzerine oturan sütuncelerle ikiye bölünmüştür. Taç kapıyı her iki yanda sınırlandıran plasterler ve sütunceler, içbükey ve dışbükey profillerle hareketlendirilmiş kaidelere sahiptir. Sütunceler ve plasterler arasında kalan bölümlere, zeminden dışa doğru taşırılmış ve yüzeyleri sade bırakılmış çeşitli geometrik formlara sahip iri panolar yerleştirilmiştir. İkinci bölüm, kemer üzengi

seviyesinden başlar ve kemer boyunca yükselir. Bu bölüm boş-dolu olacak şekilde bir sıra dış dizisiyle dikdörtgen çerçeve içine alınmıştır. Kapı açıklığını örten basık kemerin yüzeyi, oyma tekniğiyle oluşturulmuş karşılıklı zikzak motifleri ve bu zikzaklar arasında oluşan baklava dilimleriyle bezenmiştir. Ayrıca kemerin etrafı da, boş-dolu olacak şekilde dış dizisiyle çevrenmiştir. Üçüncü bölümde, düz ve profilli silmelerle oluşturulmuş üçgen alınlığın ortasında, dışa taşkın dikdörtgen kitabelik mevcuttur. Ancak kitabelik kısmında yakın bir tarihte konulduğu anlaşılan mermer bir levha bulunmaktadır. Levhanın ilk satırında Arapça: “*Bismillahirrahmanirrahîm*” yazılıdır. Bismelenin altındaki satırlarda ise; “*Ömrüne bereket cemaatine rahmet olsun, Cami Y.T. 1908 Minare Y.T. 1910*” ibaresi yer alır. Yapıda tarih bulunan tek kitabede H. 1290/M. 1873 yılı geçmesine karşın levhayı hazırlayanların 1908 ve 1910 tarihlerine nasıl ulaştıkları anlaşılamamıştır.

Camiye mihrap eksenindeki basık kemerli açıklığa sahip taç kapıdan girilir (Foto.8). Kuzey-güney doğrultusunda dikdörtgen planlı harim, dördü serbest, dördü duvara gömülü, kare kesitli sekiz ayak üstüne, doğu-batı doğrultuda atılan sivri kemerlerle mihraba paralel üç sahna ayrılmıştır (Çizim-2; Foto.11,12). Caminin üstü, içten düz ahşap tavanla, dıştan çinko kaplı kırma çatıyla örtülüdür. Ancak harimin merkezinde dört ayağın üstüne oturan bir kubbe mevcuttur. Kubbe göbeğinde kenarları oyularak kabartılmış beş kollu yıldız motifi işlenmiştir. Kubbe eteğinde de çeşitli geometrik ve

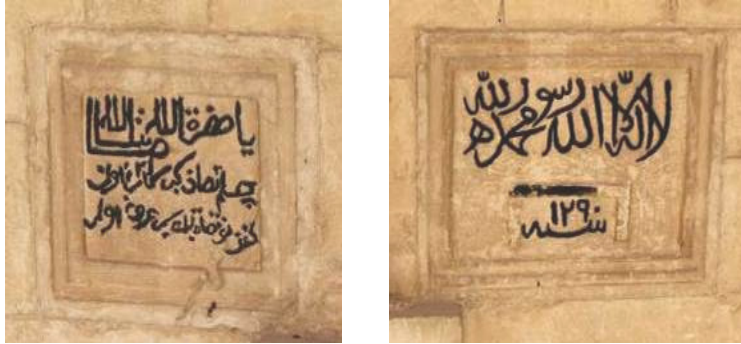
Foto.9-10: Taç kapının iki yanındaki kitabeler.

Üçgen alınlığın her iki alt köşesine dikdörtgen biçimli ve düz silmelerle çerçeve oluşturulmuş birer kitabe yerleştirilmiştir (Foto.9,10). Batı yandaki kitabede: “*La ilahe illallah Muhammedür’Resulallah, sene 1290*” yazılıdır.

Taç kapının doğu köşesindeki kitabede ise: “*Ya Hazreti Allah maşallah / Bi cismi insaf kebru sahab ola / Kenzi tokadın ___ arif ola*” ifadeleri okunabilmiştir. Kitabeden: “*İnsafın büyüğü büyük bir bulut olsa, takvanın da hazinesini bilen arif olur*”¹⁴ şeklindeki anlam çıkarılabilmıştır.

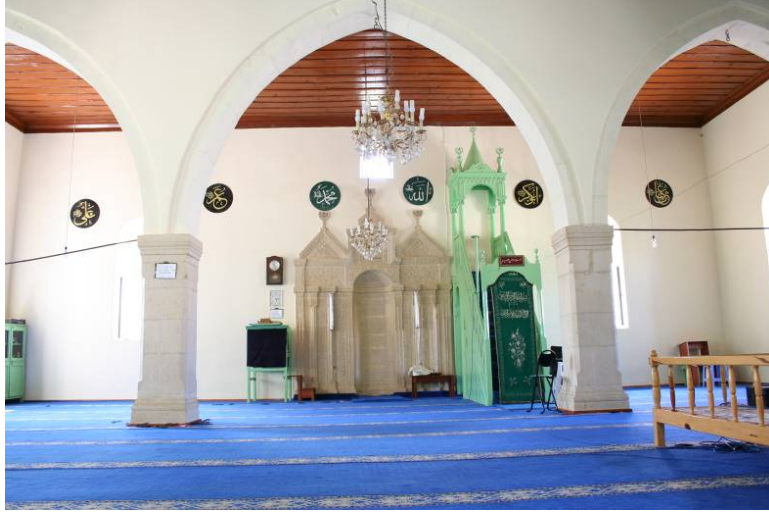
Foto.11: Harim, güney cephe genel görünüşü.

bitkisel motiflerden oluşan dar bir bordür yer alır. Dış cephede lentolu olan pencereler, içeride yuvarlak kemerli bir tasarıma sahiptir. Harimin kuzey cephesinde ahşap malzemedan yapılmış kadınlar mahfili bulunmaktadır. Mahfile kuzeybatı köşedeki merdivenden çıkılır. Ahşap malzemedan yapılmış olan minber, vaaz kürsüsü ve kadınlar mahfili ile aynı özellikleri taşımaktadır.

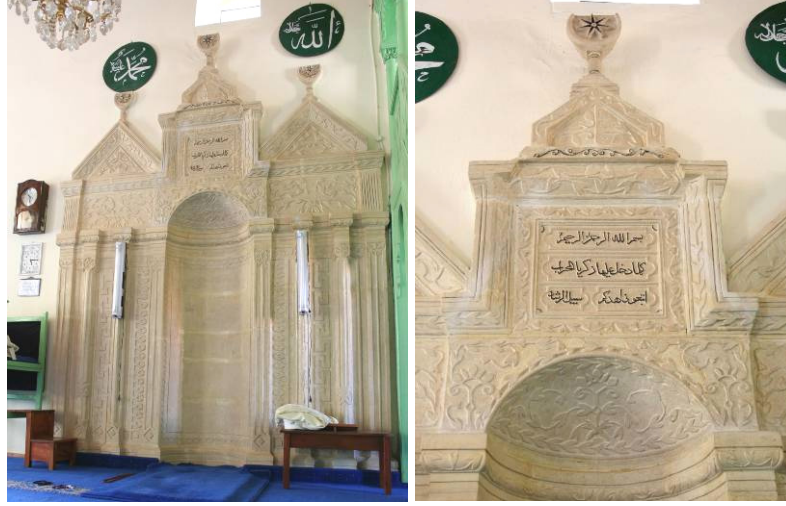
Foto.13-14: Mihrabın genel ve detay görünüşü.

Taş malzemedan yapılmış olan mihrap, taç kapı tasarımıyla büyük benzerlik gösterir (Foto.13). Mihrap, taç kapıda olduğu gibi düz ve profilli silmelerle yatay üç bölüme ayrılmıştır. Düz silmelerle oluşturulmuş kaideye

oturan mihrap, yarım daire kesitli nişe sahiptir. Kaideden kavsaraya kadar olan ilk bölüm, yüzeyleri yivli plasterlerle hareketlendirilmiştir. Plasterler arasında kalan bordürler meandır ve ağaç dizileriyle doldurulmuştur. İkinci bölüm, kavsara hizasında yükselen ve kitabeliği de çevreleyen bir silme kuşağıyla sonlandırılmıştır. Bu alan kitabe panosu hariç tamamen kıvrım dallar üzerine yerleştirilmiş yapraklardan oluşan bitkisel süslemelere sahiptir. Kavsaranın hemen üzerindeki kitabelik bitkisel motiflerle çevrelenmiştir (Foto.14).

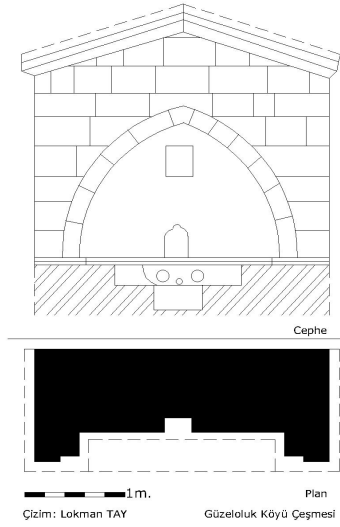
Çizim-3: Çeşmenin planı ve cephe görünüşü.

üstüne oturmaktadır (Çizim-3). Çeşmenin etrafı silmelerin bulunduğu seviyeye kadar toprakla kaplı olduğu için yanlarda kemerin oturduğu ayakların olup olmadığını göremiyoruz.

Çeşme nişi içerisinde iki adet bardaklık bulunmaktadır. Altta, niş içerisini dolaşan silme kuşağının üstünde 0.23 x 0.35 x 0.15 m. ölçülerindeki üç dilimli kemerle sonlanan; üstte ise 0.27 x 0.32 x 0.15 m. ölçülerindeki düz dikdörtgen formlu bardaklık yer alır.

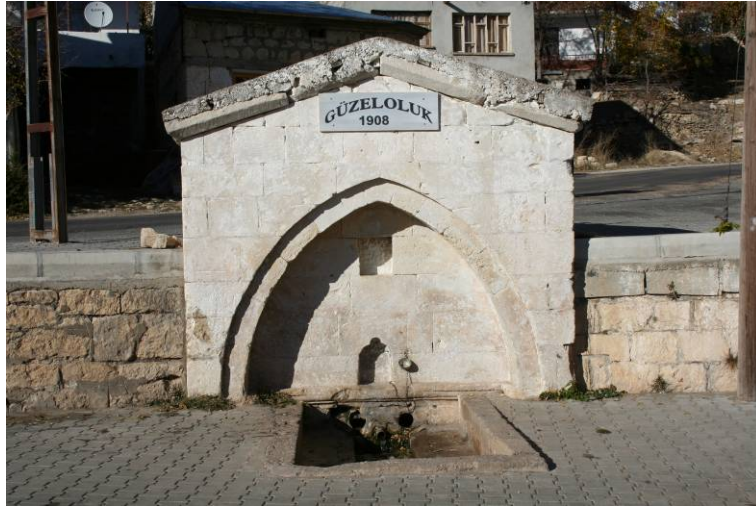
Foto.15: Çeşmenin genel görünüşü.

Bağımsız mahalle çeşmesi şeklinde tek cepheli ve tek kemerli olarak düzenlenen yapı hâlen kullanılmaktadır (Foto.15). Cami ve mektep gibi sarı renkli düzgün kesme taşla inşa edilen çeşmenin üstü kırma çatı şeklinde düzenlenmiştir. Yapıdan dışa taşırılmış düz bir saçak, çatının etrafını dolaşmaktadır. Orijinal çatının üstüne yakın bir tarihte, yaklaşık 10 cm. kalınlığında beton dökülmüştür. Çeşme; 2.72 m. yükseklikte, 2.95 m. genişlikte ve 1.18 m. derinliktedir. 0.31 x 2.05 m. ölçülerindeki çeşme nişini örten sivri kemer, aynı kotta çeşme nişini de dolaşan profilli silmeler

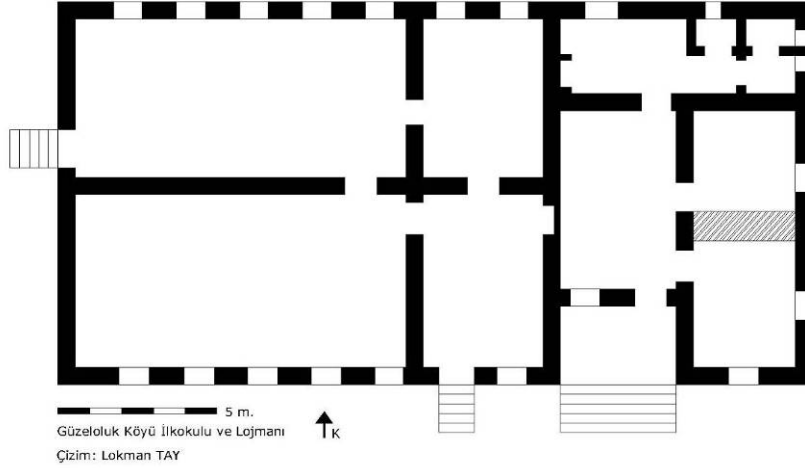
Çizim-4: İlkokul ve lojmanın planı.

Doğu-batı doğrultusunda dikdörtgen planlı yapının doğu kısmı lojman, batı kısmı ise okul olarak inşa edilmiştir (Çizim-4). Ancak yakın bir tarihte köye yeni bir okul yapılması sonucunda yapı kullanım dışı kalmıştır.

Okulun doğu kısmını oluşturan lojman kuzey-güney doğrultusunda bir plan arz etmektedir. Lojman, giriş mekânı dışında, iki oda, bir sofa, mutfak, tuvalet ve banyodan oluşmaktadır. Lojmana güneye açılan eyvan şeklinde düzenlenmiş sahanlıktan girilir. Giriş kapısı, kuzey-güney doğrultusunda dikdörtgen planlı sofaya açılır. Sofanın doğu duvarında yer alan iki kapıdan

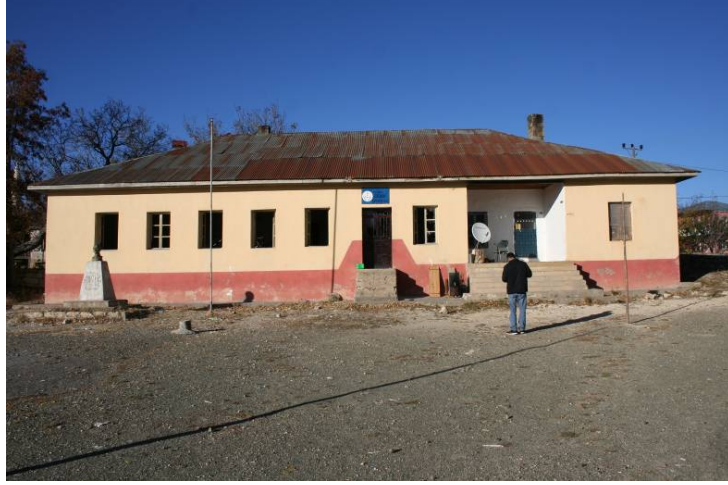
Foto.16: İlkokul ve lojmanın güney cephe, genel görünüşü.

Yapı, köyün güneyinde eğimli bir araziye kurulmuştur. Yüksek bir su basman katı üzerine tek katlı olarak inşa edilen yapı, doğu-batı yönünde dikdörtgen bir kütleden oluşur (Foto.16,17). Köy muhtarının verdiği bilgilere göre yapı, 1940 yılında köy halkı tarafından inşa edilmiştir. Yapının duvarları tamamen çimento harcıyla sıvalı olduğu için malzemesi tam olarak belirlenememiştir. Ancak yer yer sıvaların döküldüğü kısımlardan taş malzemeyle inşa edildiği anlaşılmaktadır. Yapının üstü içten düz ahşap tavanla, dıştan çinko kaplı kırma çatıyla örtülüdür. Sade bir düzenlemeye sahip olan yapıda herhangi bir süsleme ögesi görülmemektedir.

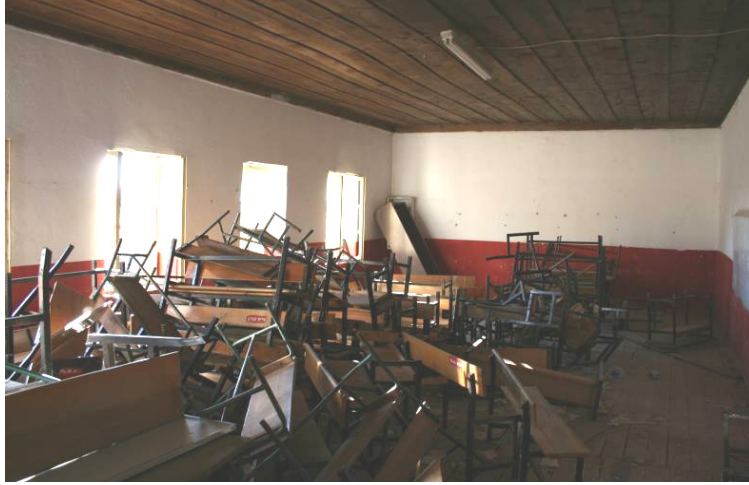
Foto.18: İlkokul, güney cephedeki sınıf genel görünüşü.

biçimli iki adet pencere mevcuttur. Batı cephesinde de kuzeydeki sınıfa geçişi sağlayan kapı bulunmaktadır. Doğu-batı doğrultusunda dikdörtgen planlı sınıflar, simetrik olarak düzenlenmiştir (Foto.18,19). Sınıflar arasında geçişi sağlayan bir de kapı yer alır²¹. Güneydeki sınıfın güney cephesinde; kuzeydeki sınıfın da kuzey cephesinde dikdörtgen biçimli beşer adet pencere açılmıştır. Ayrıca okulun batı kapısı kuzeydeki sınıfa açılmaktadır.
