ELÂZİĞ / HÜSEYNİK (ULUKENT) HAVUZBAŞI VE HARP
UT PANORAMASITHE PANORAMA OF ELÂZİĞ / HÜSEYNİK (ULUKENT)
HAVUZBAŞI AND HARP
UT*Celil ARSLAN****Özet:**

2. Ulukent (Hüseyinik) Havuzbaşı

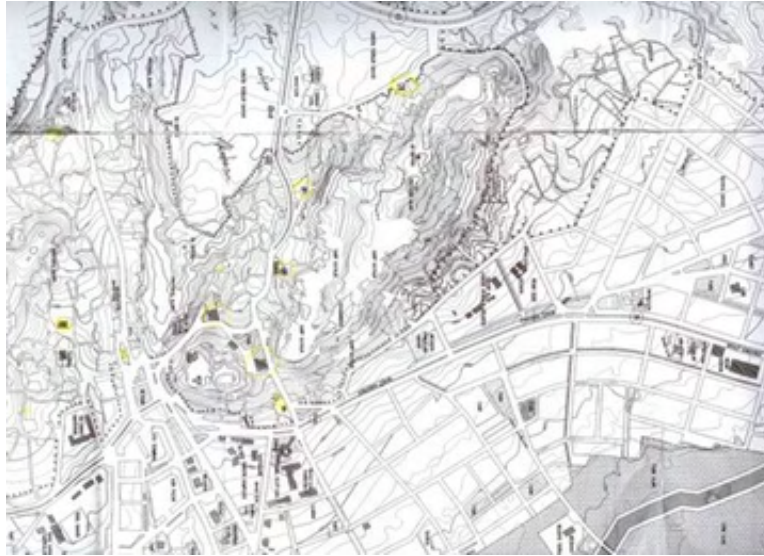
Çizim 3: Ölçeksiz Harput'un Hâlihazır Durumunun Krokisi

düşünülmektedir (Çizim: 3–4). Panorama önde kot farkı olan ağaçlı arazi ve devamında çıkıntıları olan üç bölümlü yay şeklinde tasarlanmıştır. Yayın geçiş bölümleri ile yine arazinin kot farkı ile verilmeye çalışılmıştır. Yapılan araştırmada panoramada (Fotoğraf: 14) yer alan yapılardan mevcut olanlar ve yerleri bilinenler ifade edilmeye çalışılmıştır (Fotoğraf: 15–16–17). Batıdan doğuya doğru sıralama yapılmış ve en üstte bulunan yapı temel alınarak yukarıdan aşağıya doğru panorama (Fotoğraf: 18) irdelenmeye çalışılmıştır.

Günümüzdeki hâlihazır durumu dikkate alındığında gerek yerleşim düzenindeki konutlar gerekse anıtsal yapıların bir kısmının mevcut olmadığı anlaşılmaktadır (Fotoğraf: 13–14), bazılarının ise varsayılarak yapıldığı

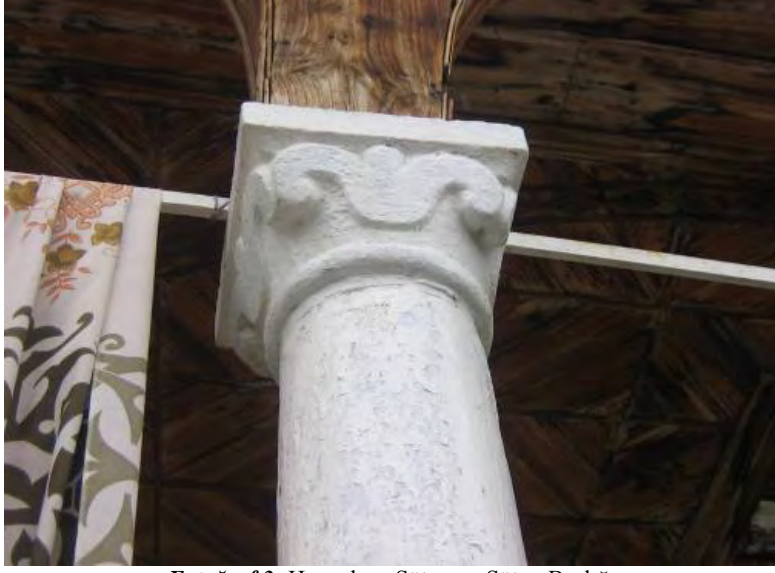
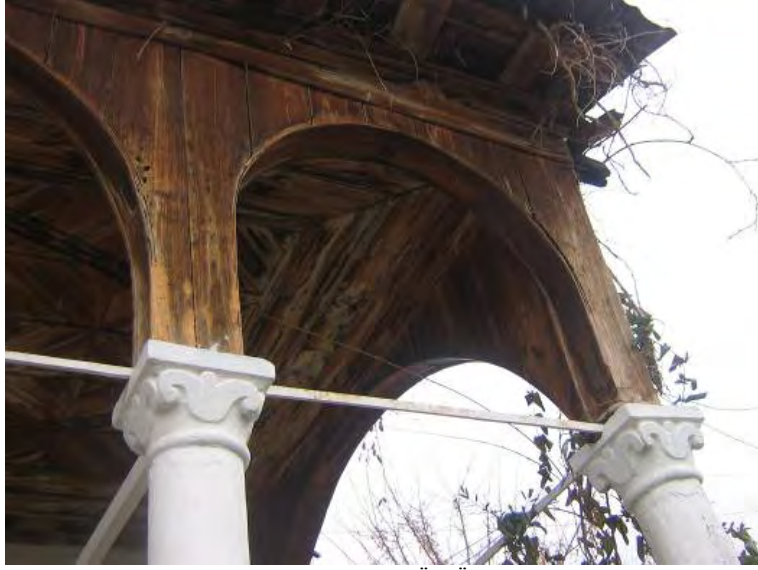
Fotoğraf 3: Havuzbaşı Sütun ve Sütun Başlığı

İkinci mekânın ise; güney ve doğu cepheleri açık tutulmuş, kuzey ve batı yönleri ise kapalı tutulmuştur. Güney cephe; başlıkları olan üç sütun ile ortadaki geniş, yanlardaki daha dar tutulan, sütunların birbirine at nalı şeklinde ahşap kemerlerle tutturulduğu görülmektedir (Fotoğraf: 3-4). Doğu cephesi ise, kemer açıklığı şeklindedir (Fotoğraf: 5).

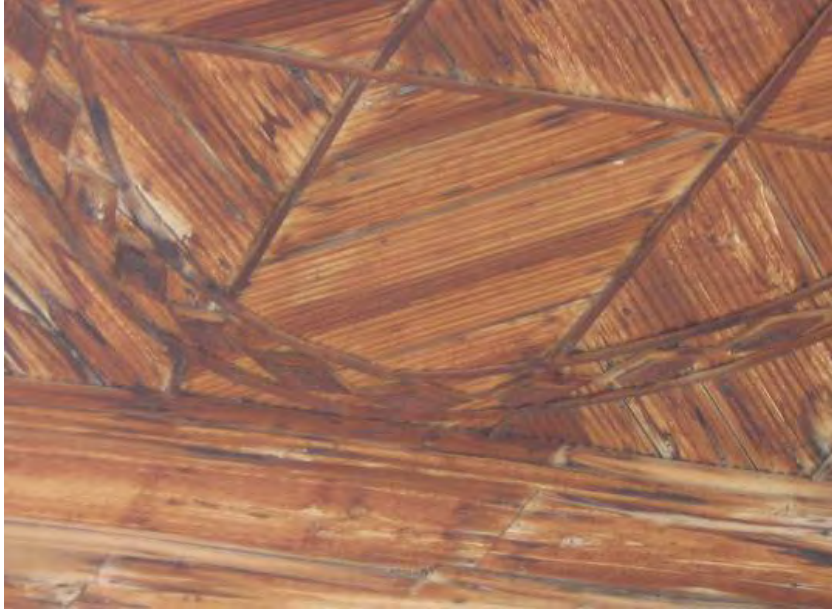
Fotoğraf 6: Havuzbaşı Üst Örtüsü

Üzeri kuzey-güney doğrultusunda eğimli çatı ile örtülmüştür. Yapının ahşap tavanı kademeli olarak dikdörtgen çerçevenin içerisi küçük çitelerin yerleştirilmesi ile oluşturulan dikdörtgenlerle doldurulmuştur. Ahşaptan yapılan tavan da kademeli olarak iç içe geçen dikdörtgen çerçeve içerisinde oval biçimde, iki şerit çizgi arasında baklava dilimi şeklinde biçimlendirme ile hareketlendirilmiştir. Tam ortadaki kare bölüme ise çerçeveler içerisinde yatay ve dikey şeritlerle pencere görünümü verilmiştir (Fotoğraf: 6). Burası ayna şeklinde biçimlendirilmiştir.

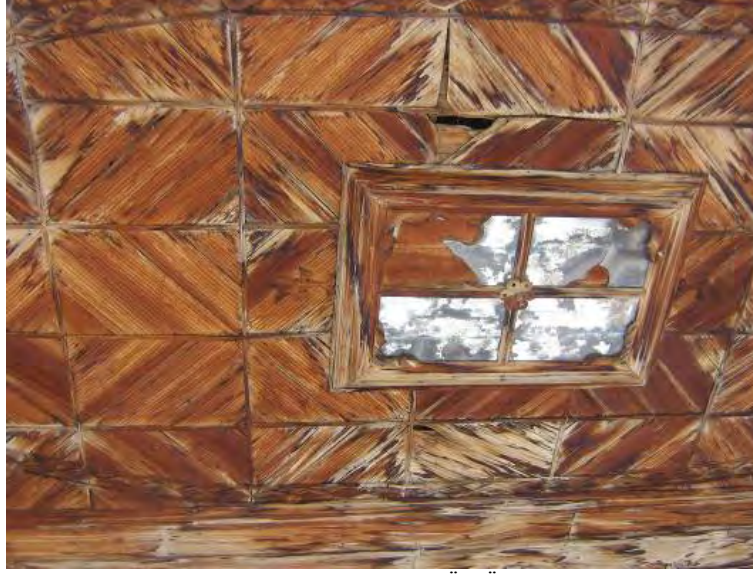
Fotoğraf 7: Havuzbaşı Üst Örtüsü

Ayrıca tavanı tümenden kaplayan, siyah renkli oval iki çizgi arasına yerleştirilen baklava dilimi şekli görülmektedir (Fotoğraf: 7).

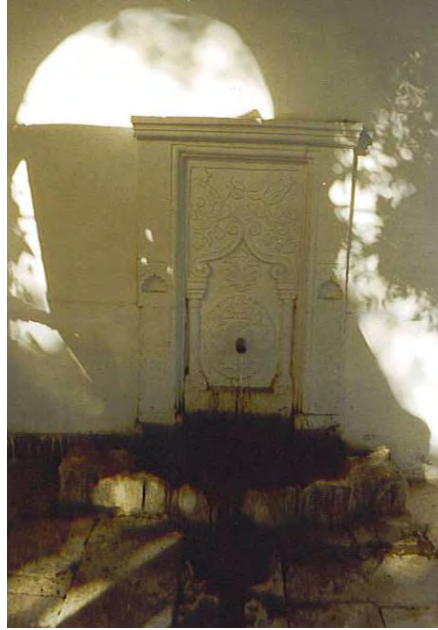
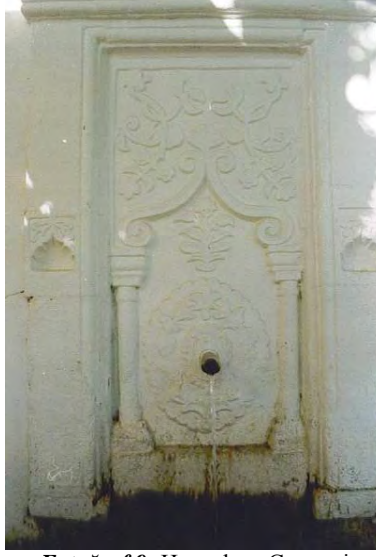
Fotoğraf 8: Havuzbaşı Çeşmesi

Kuzeydeki duvar ortasında bir çeşme ve iki yanında sade tutulmuş birer pencere yer almaktadır. Çeşmenin iki yanında istiridye kabuğunu hatırlatan nişler bulunmaktadır (Fotoğraf: 8-9).

Havuzbaşının kuzey cephesinin tam ortasında yer alan çeşme, cephe yüzeyinden taşıntı yapar şekilde tasarlanmıştır. Çeşmenin önünde taş bir yalak bulunmaktadır.

Çeşme nişinin etrafı her iki yanda geniş düz bir bordür ile çevrelenmiştir. Bordürlerin üzerine kademeli saçak oturtulmuştur. Geniş bordürlerin orta kısımlarında simetrik olarak yerleştirilen suluklar bulunmaktadır. Suluk nişleri istiridye kabuğu formunda dolgulandırılmış

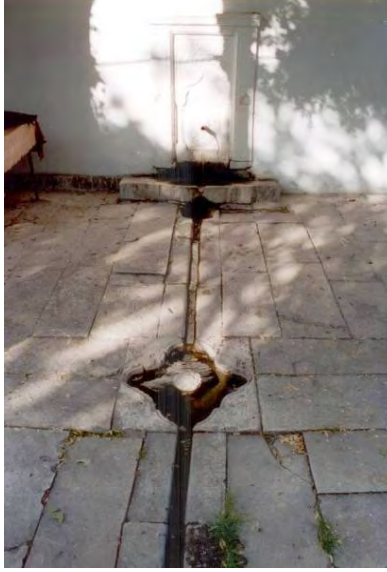
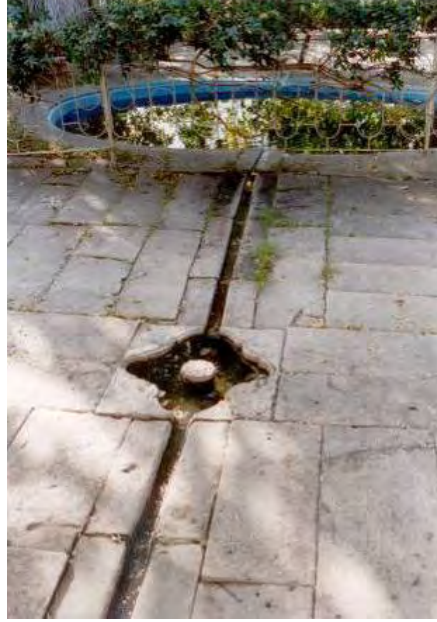
Fotoğraf 10: Havuzbaşı Çeşmesi ve Oluğu

Akan sular, çeşmenin hemen önünde bulunan çanaktan sonra taş döşeli zemin üzerinde açılan olukla havuza akmaktadır(Fotoğraf: 10–11).

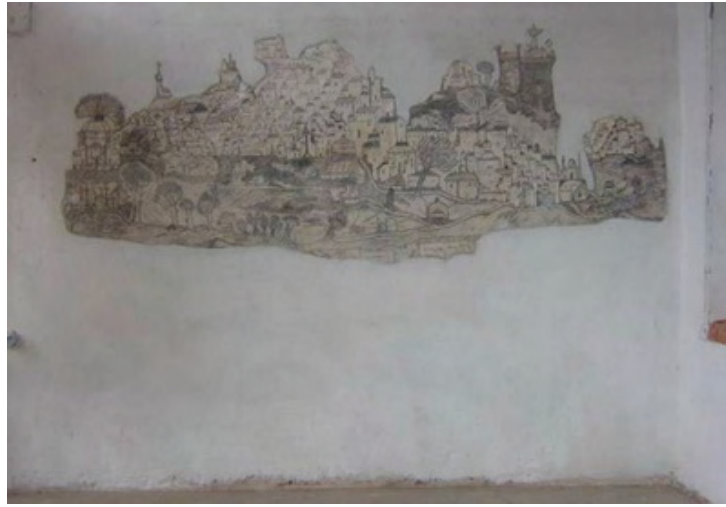
Fotoğraf 12: Havuzbaşı Panoraması

Karakalem çalışması olarak yapılan panorama 105X270 cm ebadındadır. Perspektif uygulaması olamayan çizimde Harput’un yaklaşık yüzyıl önceki durumu resmedilmiştir (Fotoğraf: 12).

Batı duvarında sıva üzerine kara kalemle “Harput Panoraması” işlenmiştir. Eser mimarisinden ziyade panoraması ile yayınlarda ele alınmıştır. Metin SÖZEN¹⁰, Rüçhan ARIK¹¹ ve Namık AÇIKGÖZ¹² çalışmalarında panoramayı ele almışlardır.

Eser, birçok unsuru ve umumi kompozisyon anlayışı açısından şehir minyatür hususiyeti arz etmektedir,¹³ şeklinde değerlendirilmektedir. Ancak; eserin yapılış şekli itibarıyla karakalem duvar gravürü olarak nitelendirilebileceği kanaatindeyim.

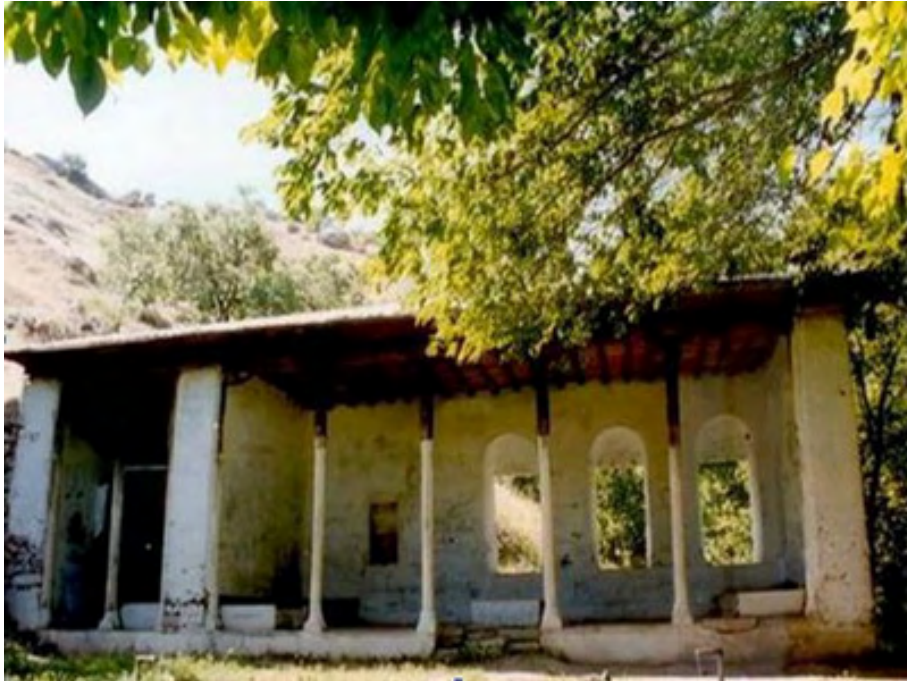
Fotoğraf 36: Metruk Hâlde Bulunan Havuzbaşı

Hüseyinik'te bu dönemde varlıklı ailelerin gerek misafir ağırlamak gerekse dinlenme amacıyla havuzbaşı tabir edilen mekânlar yaptıkları ifade edilmektedir. Bu yapı türünden Harput panoraması bulunan örnek korunması dolayısıyla günümüze sağlam bir şekilde ulaşabilmiştir. Bu yapı türünden bir tanesi de metruk hâlde bulunmaktadır. Çağlayan ailesine ait havuzbaşının yaklaşık beş yüz metre kuzeyinde bahçeler içerisinde bulunan yapı, düzenlemesi itibarıyla incelemiş olduğumuz yapıyla benzerlik göstermektedir. Yapıda su kompozisyonu ve mimari düzenleme benzerdir. Süs unsuru ve çeşmesi bulunmamaktadır (Fotoğraf: 36).
